해빙기 건설연장

안전보건 가이드라인

2015. 2

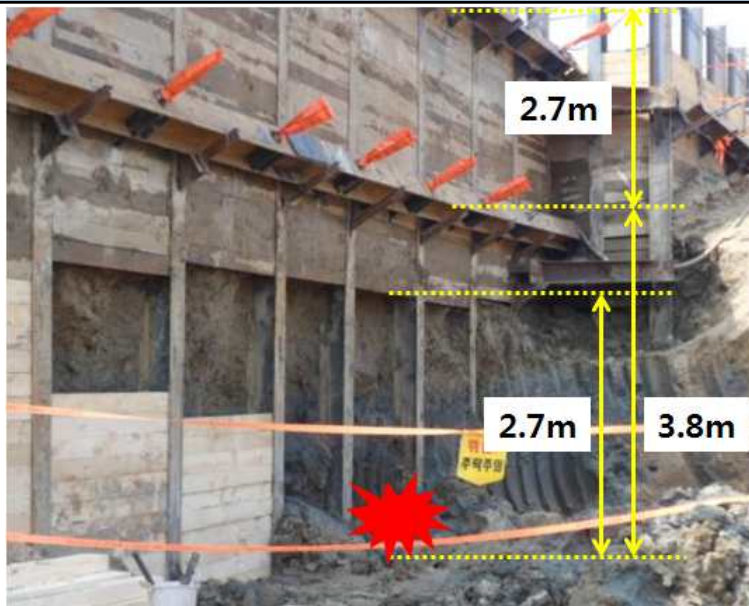
재 해 상 황 도

흙막이 토류판 설치작업 중 토사붕괴, 1명 사망

○○지구 아파트 건설공사 현장에서, 흙막이 지보공 띠장 2단 아래 약 3.8m 깊이 지점에서 피해자가 토류판 설치를 위해 엄지말뚝(H-pile) 사이의 토사를 삽으로 제거하는 작업 중, 엄지말뚝 사이 굴착면 일부 토사가 붕괴되며 토사더미가 피해자를 가격하여 사망한 것으로 추정되는 재해임.

안 전 대 책	<p>○ 작업계획서 작성 및 준수 철저</p> <ul style="list-style-type: none"> - 굴착면의 높이가 2미터 이상이 되는 지반의 굴착작업을 하는 경우 작업계획서를 작성하고 그 계획에 따라 작업을 하도록 하여야 함. <p>○ 지반의 붕괴 등에 의한 위험 방지조치 철저</p> <ul style="list-style-type: none"> - 굴착작업에 있어 지반의 붕괴 또는 토석의 낙하에 의하여 작업자에게 위험을 미칠 우려가 있는 경우에는 미리 흙막이 지보공의 설치, 방호망의 설치 및 작업자의 출입금지 등 위험 방지조치를 하여야 함.
----------------	----------------------------------------------------------------------------------------------------------------------------------------------------------------------------------------------------------------------------------------------------------------------------------------------------------------------------------------------------------

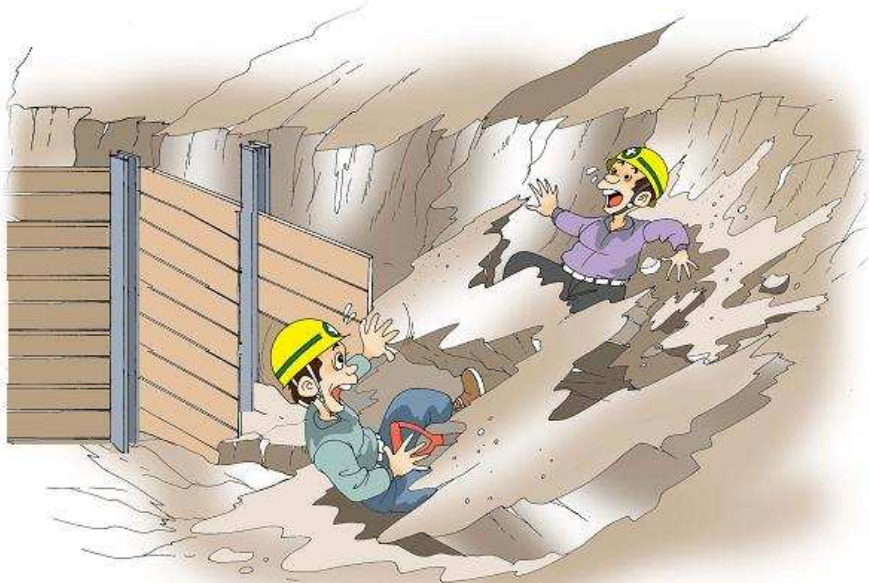
재 해 상 황 도

흙막이 배면 배수로 정비작업 중 흙막이 붕괴

공 사 명	000 아파트 신축	발생일시	2009년 2월
재해형태	붕괴	재해정도	사망 1명, 부상 1명
소 재 지	경기 수원시	공사규모	아파트 7개동
재해개요	흙막이 벽체 상단부에서 공동부 채움 및 배수로 정비작업 중 흙막이 벽체가 배면토압의 하중을 견디지 못하고 붕괴되면서 피해자 1명은 토사에 매몰되어 사망하고, 1명은 붕괴되는 토사 위에서 미끄러지면서 부상당한 재해임

안전대책

- 설계도서에 의한 흙막이 지보공 적기 조립
 - 지반 등을 굴착하는 때에는 설계도서에 준해 흙막이판, 말뚝, 버팀대 및 띠장 등의 지보재를 적기에 조립
- 설계도서에 준한 굴착방법 준수
 - 굴착은 띠장의 설치위치에서 50~100cm의 작업공간을 주어 단수별로 굴착하고 적기에 지보재를 설치하여 과굴착이 발생하지 아니하도록 굴착방법 준수

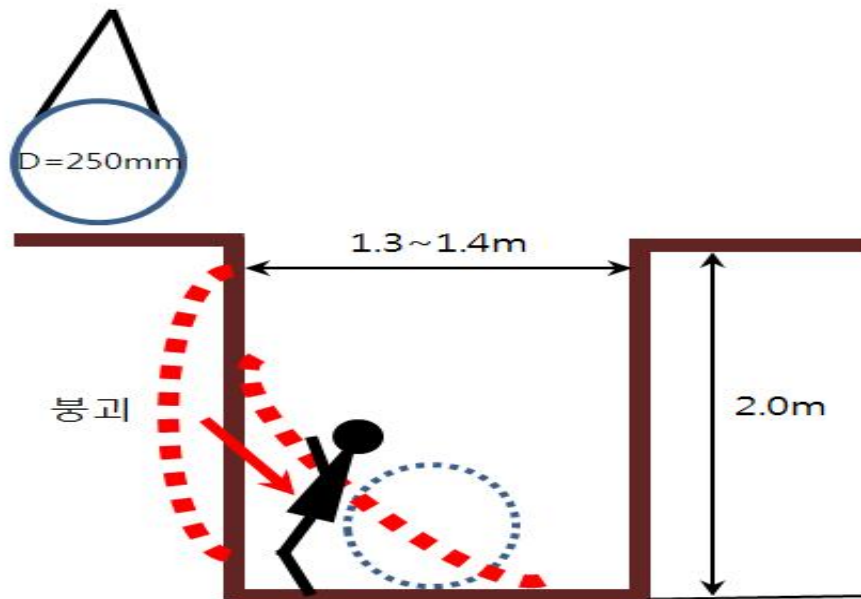
재 해 상 황 도

하수관로 설치 중 굴착면이 무너져 사망

공 사 명	하수관거 정비사업	발생일시	2013월 4월
재해형태	무너짐	재해정도	사망 1명
소 재 지	경남 함안군 가야읍	공사규모	연장 180m
재해개요	하수관로 설치를 위해 굴착면 하부에서 작업 중 굴착면이 무너지면서, 토사에 깔려 사망한 재해임

안전대책

- 지반 등을 굴착할 때 흙막이 설치 등 기울기면의 붕괴방지를 위한 조치를 하거나, 흙막이를 설치하지 않는 경우(open cut) 기울기를 보통흙, 건지일 때 1:0.5 ~ 1:1로 유지.

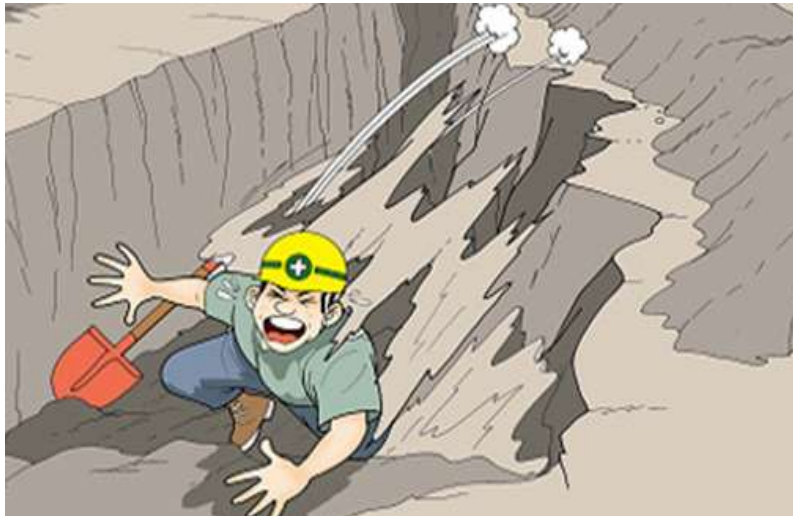
재 해 상 황 도

우수관로 터파기 작업 중 토사사면 붕괴

공 사 명	00-00간 연결도로 개설공사	발생일시	2013년 3월
재해형태	붕 괴	재해정도	사망 1명
소 재 지	경기 평택시	공사규모	총연장 L=405m 도로
재해개요	00-00간 연결도로 개설공사 현장에서 우수관로(Φ600mm, 흙관) 매설을 위해 근로자 2명이 터파기 바닥면(깊이 약 3M)에서 지반정리 작업 중 터파기 사면의 토사 일부(약 3M ³)가 붕괴되면서 피해자가 매몰되어 사망한 재해임.

○ 지반 등의 굴착시 위험방지조치 철저

- 지반 등을 굴착하는 때에는 지반의 지질상태에 따라 굴착면의 기울기를 안전하게 유지하여 붕괴 위험방지조치 철저

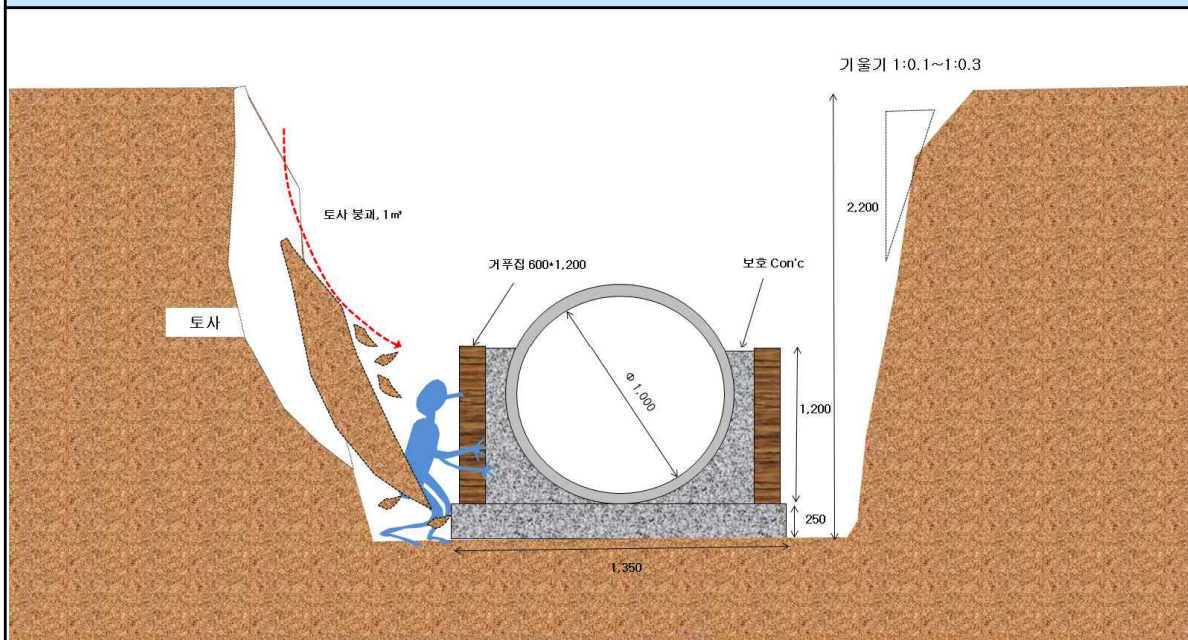
재 해 상 황 도

우수관로 흙관 거푸집 해체 작업중 굴착면 붕괴로 보통인부 매몰

공 사 명	00건설(주) 도로개설공사	발생일시	2013년 4월
재해형태	붕괴	재해정도	사망 1명
소 재 지	경기 광주시	공사규모	도로연장 624m, 우수관로 흙관 153본 등
재해개요	경기 광주시 소재 00건설(주)가 시공하는 00000-000간 도로개설공사 현장에서 재해자(남, 48세, 보통인부)가 굴착면 하부(H=2.2m)에서 흙관 측면 거푸집 웨지핀 해체 작업중 배면 토사가 붕괴(2m×1m×0.5m, 1m³)되면서 하부에서 작업중이던 재해자가 붕괴된 토사에 매몰되어 사망한 재해임

- 우수관로 매설 작업을 위해 지반을 굴착하는 경우에는 굴착면의 기울기를 1:1~1:1.5(습지 보통흙 기준) 이상으로 하거나 흙막이 등 기울기면의 붕괴 방지를 위한 조치를 하여야 함
- 굴착작업을 하는 경우 지반의 붕괴에 의한 근로자의 위험을 방지하기 위하여 관리감독자로 하여금 작업 시작 전에 작업 장소 및 그 주변의 균열 등을 점검하도록 하여야 함

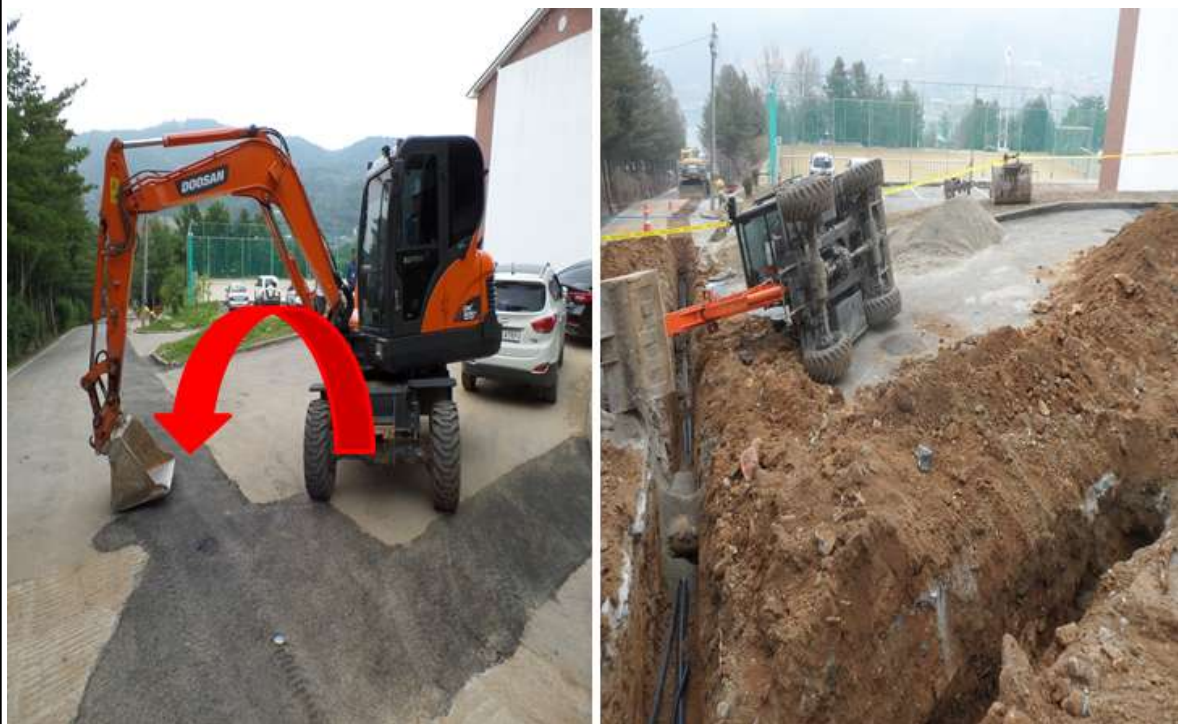
재 해 상 황 도

노후급수관 교체를 위한 보호사 운반작업 중 굴삭기와 함께 넘어짐

군부대 노후급수관 교체공사』 현장에서 직영 근로자인 굴삭기 운전원이 5연대 진입로구간의 노후급수관을 신관으로 교체·설치 한 후 보호사를 포설하기 위하여 굴삭기를 이용하여 보호사를 운반 중 굴삭기와 함께 전도되어 병원으로 후송 치료 중, 사망한 것으로 추정 되는 재해임.

<p>안전대책</p>	<ul style="list-style-type: none"> - 차량계 건설기계 작업계획서 작성 철저 <ul style="list-style-type: none"> • 굴삭기를 사용하여 보호사(모래) 등의 자재를 일정한 지형을 통해 운반하려고 하는 작업을 할 때에는 당해 작업에 대하여 작업방법, 운반구간의 지형 및 지반조건, 상태 등에 대하여 충분한 사전조사를 실시하고 당해 굴삭기의 전도로 인한 근로자의 위험방지를 위한 사전 작업계획서를 작성한 상태에서 본 작업계획서에 의거 작업을 실시하여야 함 - 전도방지조치 철저 <ul style="list-style-type: none"> • 일정한 구배로 이루어진 경사로 등을 통하여 굴삭기를 이용하여 자재등을 운반 및 이동 할 때에는 그 기계가 넘어지거나 굴러 떨어짐으로서 근로자에게 위험을 미칠 우려가 있을 경우 유도자를 배치하고 장비의 전도방지를 위한 이동경로, 지반 및 지형의 안전성을 확보한 상태에서 작업을 실시하여야 함 - 개인보호구 미착용 <ul style="list-style-type: none"> • 굴삭기를 운전하여 작업을 하는 경우 그 기계가 넘어질 경우를 대비하여 안전벨트 및 안전모 등 개인보호구를 착용하여야 함.
-------------	-------------------------------------------------------------------------------------------------------------------------------------------------------------------------------------------------------------------------------------------------------------------------------------------------------------------------------------------------------------------------------------------------------------------------------------------------------------------------------------------------------------------------------------------------------------------------------------------------------------------------------------------------------------------------------------------------------------------

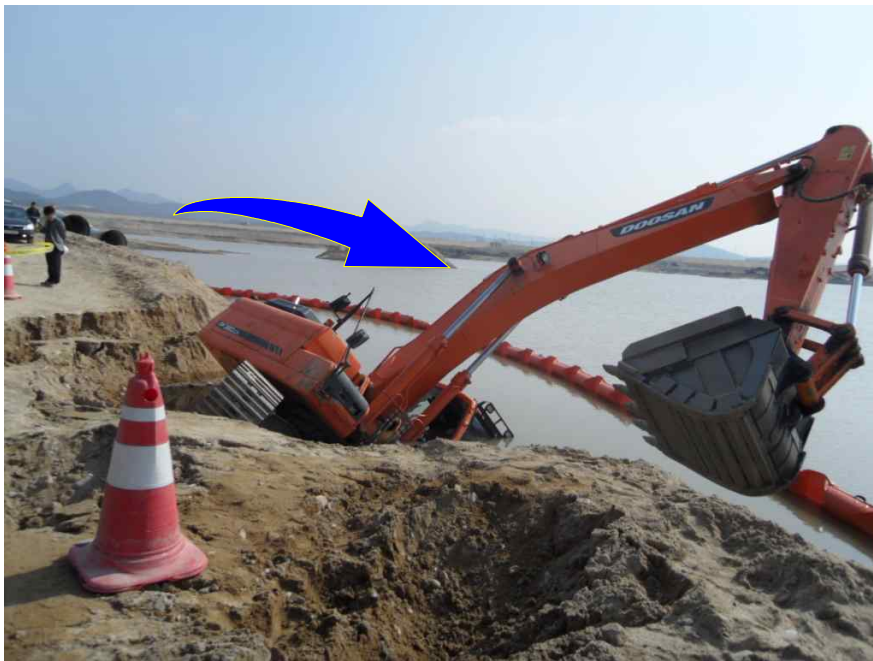
재해상황도

가도 정지작업중 백호우 전락

공 사 명	000살리기 ○○공구	발생일시	2011년 3월
재해형태	전락	재해정도	사망 1명
소 재 지	경북 구미시	공사규모	L:3.07km
재해개요	○ 000살리기 현장에서 백호우 운전원이 준설작업을 위한 가도정지 작업 후 가도(가물막이) 단부에서 백호우를 주차하는 과정에서 가도 단부의 붕괴와 함께 백호우가 강으로 전락(침수)되면서 익사한 재해임

안전대책	<ul style="list-style-type: none"> ○ 차량계건설기계 전도방지조치 미실시 <ul style="list-style-type: none"> - 차량계건설기계(백호우)를 사용하는 작업을 함에 있어 그 기계가 넘어지거나 굴러떨어짐으로써 근로자에게 위험을 미칠 우려가 있는 때에는 유도하는 자를 배치하고 지반의 부등침하방지, 갓길의 붕괴방지 등 조치를 하여야 함
------	-------------------------------------------------------------------------------------------------------------------------------------------------------------------------------------------------------------------------------------------------------------------

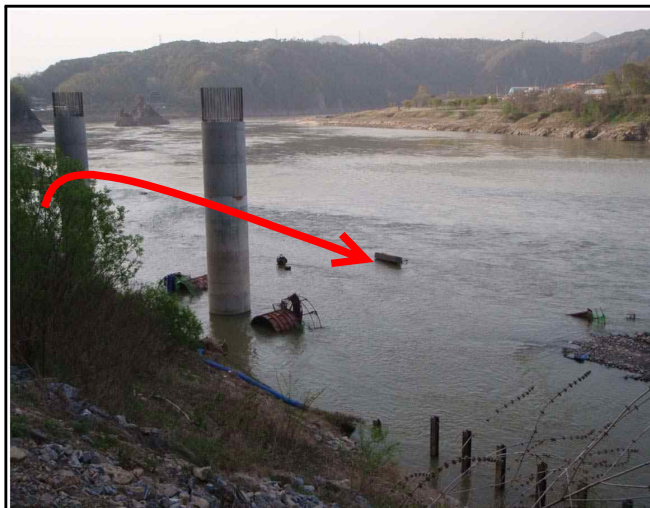
공 사 명	○○~○○간 도로 건설공사	발생일시	2011년 4월
재해형태	전 도	재해정도	사망 1명
소 재 지	충북 단양군	공사규모	연장 6.81km
재해개요	토공 및 구조물공사 협력업체 소속 피재자가 교량 교각 좌측 하상의 일부 침수된 가설도로를 따라 백호우(무한계도식)를 운행 하던 중 가설도로 단부에서 약 2.3m 깊이의 강바닥으로 백호우가 전도되면서 운전원 익사.

재해발생 당시 사진
(백호우 추정 이동경로 및
궤도부분만 물 밖으로 드러난 모습)

차량계 건설기계를 사용하는 작업을 함에 있어서 그 기계가 넘어지거나 굴러 떨어 짐으로써 근로자에게 위험을 미칠 우려가 있는 때에는 유도자를 배치하고 지반의 부동침하방지, 갓길의 붕괴방지 및 도로의 폭의 유지 등 필요한 조치를 하여야 하며 특히, 침수된 가설도로는 선형이 변형될 수 있어 건설기계 운행 시 단부에서의 전도 위험이 높으므로 운행을 금지토록 관리감독 철저

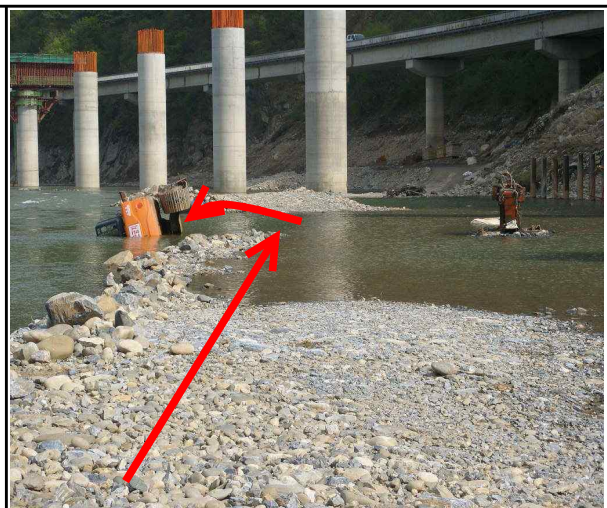
재해조사 시 물이 빠진 상황
(가설도로 단부에서 강바닥으로 전도된
모습)

깊이 약 1m이내 침수된 가설도로를 따라 백호우를 운행하던 중 선형이 변형되는 구간의 가설도로 단부에서 약 2.3m깊이의 강바닥으로 전도되어 익사한 상태로 발견됨

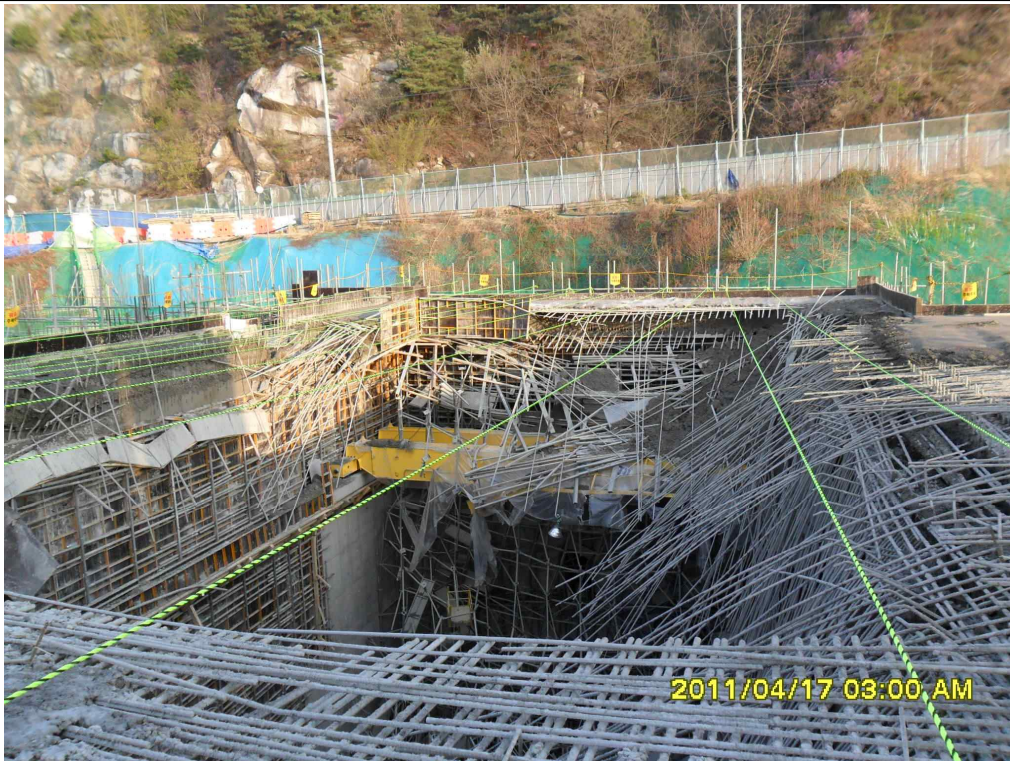
재해상황도

콘크리트 타설중 Slab 붕괴

○ 00강살리기현장에서 소수력발전소 상부 기계실 슬라브 및 벽체의 콘크리트 타설 작업중 Slab 하부 System 동바리가 붕괴되면서 Slab 상부에서 콘크리트 타설물량의 잔량을 체크하던 피재자 2명이 매몰되어 사망한 재해임

- 거푸집 조립상세도에 의거 동바리 설치 철저
- 조립상세도 상 가새재 및 수평연결재 누락되지 않도록 설치
- 수직재간 연결시 수직재 연결핀 설치 철저

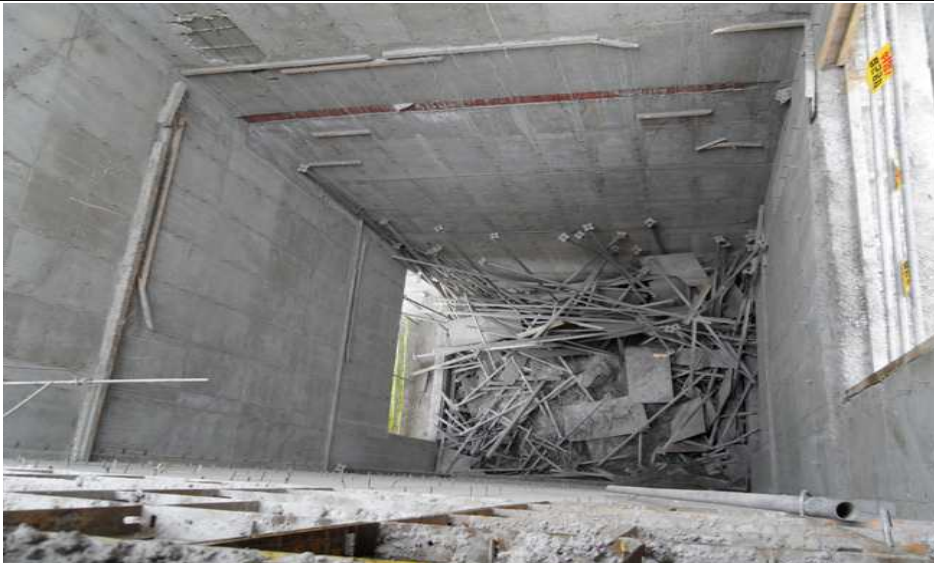
재해상황도

콘크리트 타설작업중 거푸집 동바리 붕괴

공 사 명	00공장 증축공사	발생일시	2010년 4월
재해형태	붕 괴	재해정도	사망 1명, 부상 1명
소 재 지	경기 수원시	공사규모	지상4층 1개동
재해개요	화물용 E/V 기계실 바닥 슬라브 콘크리트 타설작업중 다단으로 설치된 거푸집 동바리가 붕괴되면서 매몰되어 1명이 사망하고 1명이 부상을 당한 재해임

- 거푸집 동바리 조립도 작성 철저
 - 거푸집 동바리를 조립하는 때에는 구조를 검토한 후 동바리, 명에 등 부재의 재질, 단면규격, 설치간격 및 이음방법 등이 명시된 조립도를 작성하고, 그 조립도에 의하여 조립.
- 거푸집 동바리 안전조치 철저
 - 동바리로 사용하는 파이프서포트는 3본이상 이어서 사용금지.
 - 파이프서포트를 이어서 사용할 때에는 4개이상의 볼트 또는 전용철물을 사용.
 - 파이프서포트와 수평연결재의 교차부 등 강재와 강재와의 접속 부 및 교차부는 클램프 등 전용철물을 사용하여 연결.
 - 파이프서포트의 내·외관 지지핀은 전용철물을 사용.
- 콘크리트 타설작업 방법 개선
 - 기계실 부분은 바닥 슬라브 및 벽체 부분의 콘크리트 타설이 먼저 이루어진 후 적정 양생기간을 거쳐 소정의 콘크리트 강도가 확보된 상태에 후속공정인 천정 부분의 콘크리트 타설 실시.

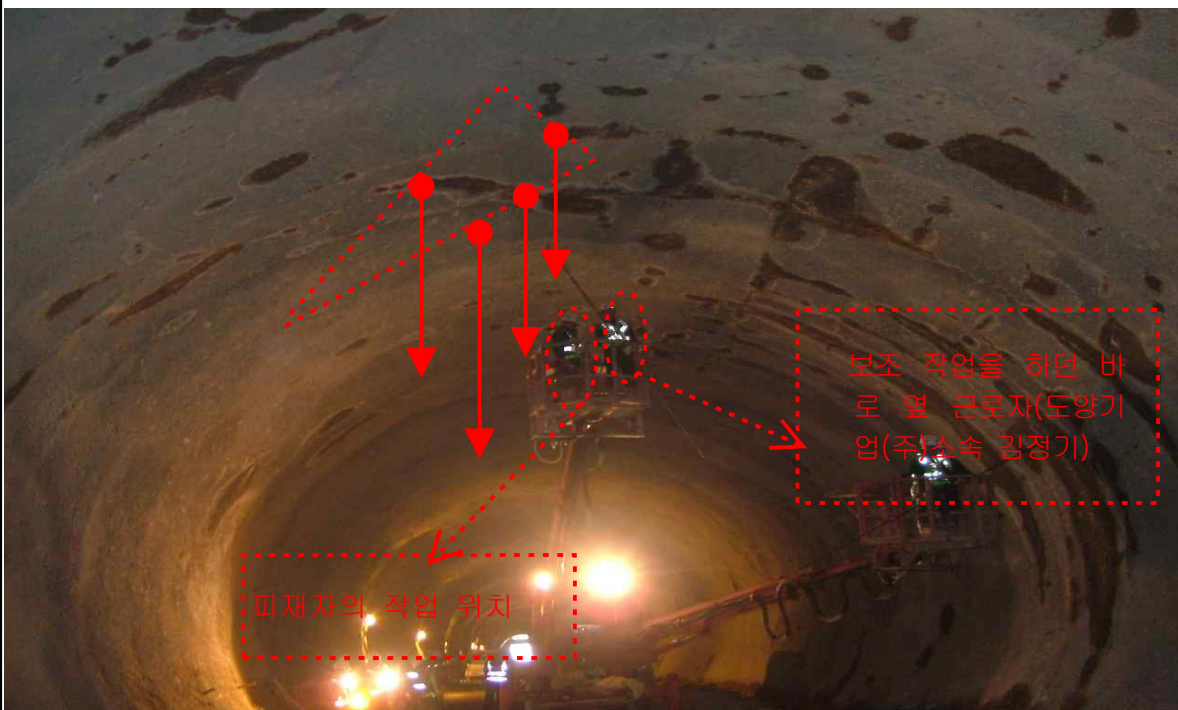
재해 상황도

터널 록볼트 설치 작업 중 천단부위 암반 붕락낙하 → 사망

공 사 명	○○도로 개설 공사	발생일시	2009년 2월
재해형태	낙하 · 비래	재해정도	사망 1명
소 재 지	전북 ○○시	공사규모	○○교량 및 터널공사
재해개요	○○이 시공하는 ○○도로 개설 공사의 하수급업체 소속 근로자(피재자)가 터널 내 록볼트 설치 작업 중, 터널 천단 부위 암반이 붕락되어 병원으로 후송 치료도중 사망한 재해임.

- 터널 (○○방향)은 실시설계 당시 터널굴진타입이 지보패턴 III으로 적용된 지점이나 중간 풍화정도의 단층면이 10시에서 4시 방향으로 위치하고 있고 상부에 깊이 1.0~3.0의 여굴이 발생되어 있어 굴진 작업 시 낙반의 우려가 있고, 여굴의 주향 및 경사가 계속해서 같은방향으로 진행되어(사고 발생 후 조사결과) 안전사고의 위험이 상존했으나, 현장의 구조적인 저가 낙찰가의 어려움에도 안전사고 방지를 위해로 인한 철저한 사전 정밀조사가 이루어져야 함.
- 붕락된 부분의 상태는 록 볼트(Rock bolt)가 고정되어 있는 상태로 보아 암질의 판정에서 좀 더 정밀성이 요구 되었으며, 격자 지보재 등의 보강방법으로 설계 변경되어 낙반의 방지를 하여야 함.

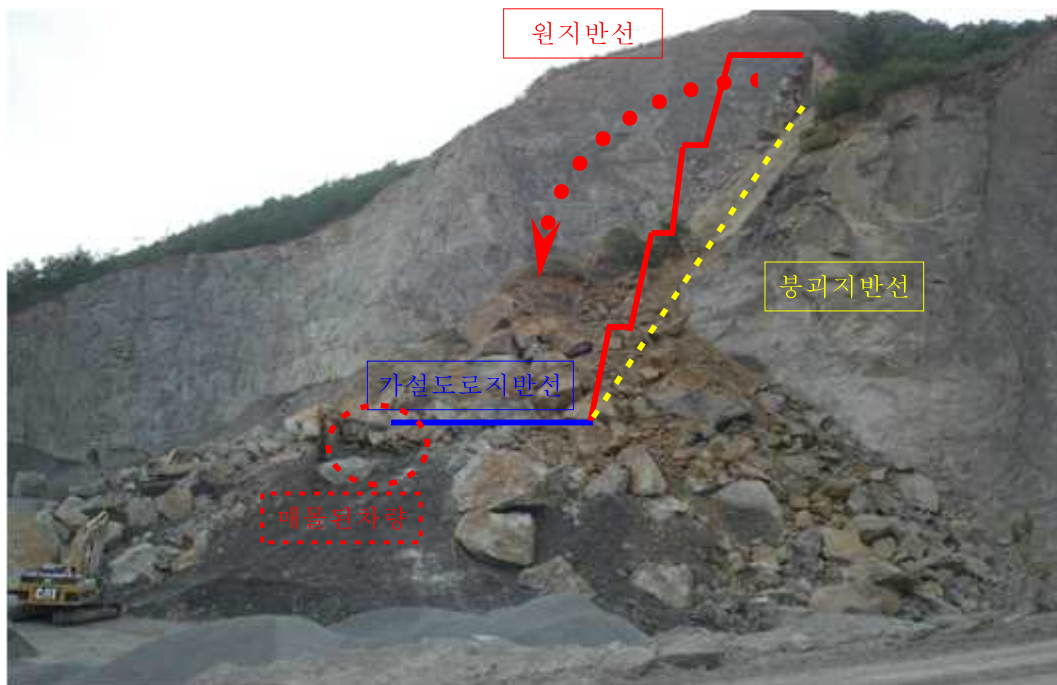
재 해 상 황 도

사토힘역후 운행하던중 암사면 붕괴 → 운전원 사망

공 사 명	00지하철 2호선 0공구 건설공사	발생일시	2009년 4월
재해형태	붕괴	재해정도	사망 1명
소 재 지	경북 경산시	공사규모	L=1,832km (정거장2, 환기구2등)
재해개요	경북 경산시 소재 (주)00건설 00지하철2호선 0공구 사토힘에서 협력업체가 임대 한 덤프트럭의 운전원(남, 51세)이 지하철 현장에서 운반하여온 사토힘에 하역한 후 가설도로로 운행하던 중 가설도로 측면 암사면이 붕괴되면서 덤프트럭과 함께 매몰, 사망한 재해임

안전대책	<ul style="list-style-type: none"> ○ 지반붕괴방지조치 철저 <ul style="list-style-type: none"> - 채석장에서 작업을 하는 때에는 점검자를 지정하고 작업장소 및 그 주변의 지반에 대하여 당일의 작업을 시작하기 전에 부석과 균열의 유무와 상태, 함수·용수 및 동결상태의 변화를 점검하여야 한다. ○ 채석작업계획 작성 철저 <ul style="list-style-type: none"> - 미리 당해 작업장의 지형·지질 및 지층의 상태를 조사한 결과에 따라 굴착면의 높이와 기울기, 굴착면의 소단 위치와 넓이 등이 포함된 작업계획을 작성하고 그 계획에 따라 작업을 실시 ○ 차량계 하역운반기계 등의 작업계획서 작성 <ul style="list-style-type: none"> - 운행경로 및 작업방법뿐만아니라 전도·협착 및 붕괴 등의 위험을 예방할 수 있는 안전대책에 관한 작업계획을 작성하고 그 작업계획에 따라 작업을 실시함
------	----------------------------------------------------------------------------------------------------------------------------------------------------------------------------------------------------------------------------------------------------------------------------------------------------------------------------------------------------------------------------------------------------------------------------------------------------------------------------------------------------------------------------------------------------------------------------------------------

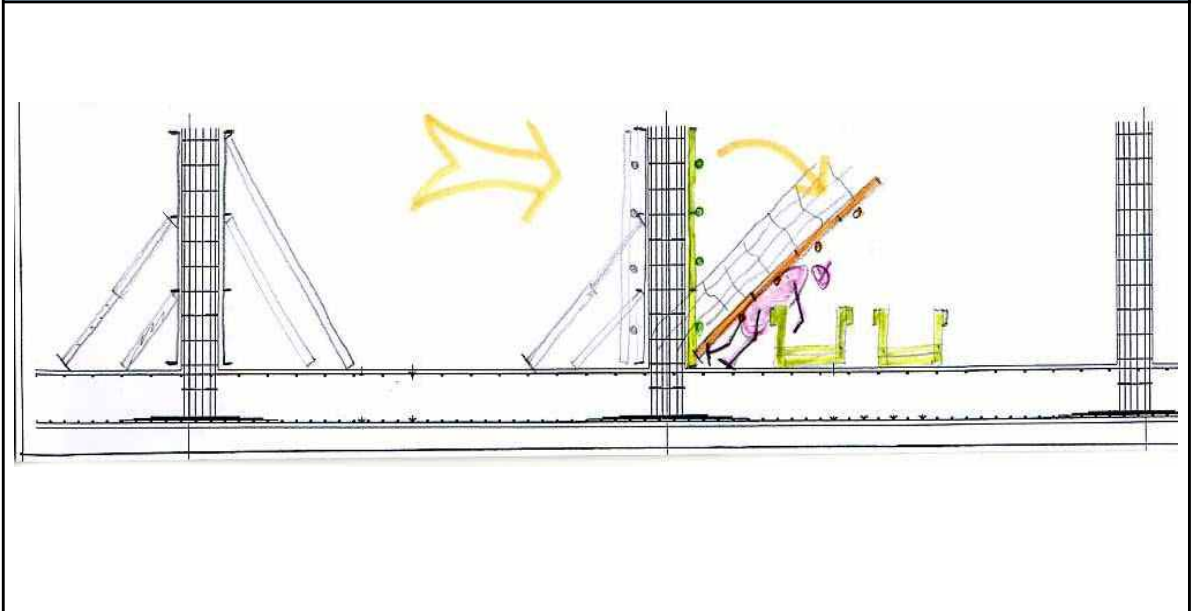
재 해 상 황 도

조립중이던 벽체거푸집이 바람에 의해 전도되며 재해자 협착, 사망

공 사 명	00동 숙박시설 신축공사	발생일시	2012년 5월
재해형태	거푸집 전도, 협착	재해정도	사망 1명
소 재 지	경북 경주시	공사규모	지상 2층, 건축면적 920㎡, 연면적 1,800㎡
재해개요	<ul style="list-style-type: none"> * 숙박시설 1층벽체 거푸집의 장선재(수평재, 강관파이프)설치중, * 전도방지조치(버팀목)를 일시 제거한 상태에서 강풍이 불어 벽체 거푸집이 전도되며, (벽체거푸집 하중 약1.2ton) * 인접한 재해자가 전도되는 벽체거푸집과 바닥의 보거푸집에 협착,사망

②안전대책	<p>▪<u>거푸집동바리 조립시 안전조치 준수</u></p> <p>거푸집동바리 설치시 하중이나 외력에 견딜 수 있고 넘어지지 않도록 견고한 구조의 간결재, 버팀(지지)대를 설치하는등의 필요한 조치를 해야함.</p> <p>- 조립과정의 상황변화에 적합하게 전도방지조치가 누락치 않게 공사관리 해야함.</p>
-------	----------------------------------------------------------------------------------------------------------------------------------------------------------------------------

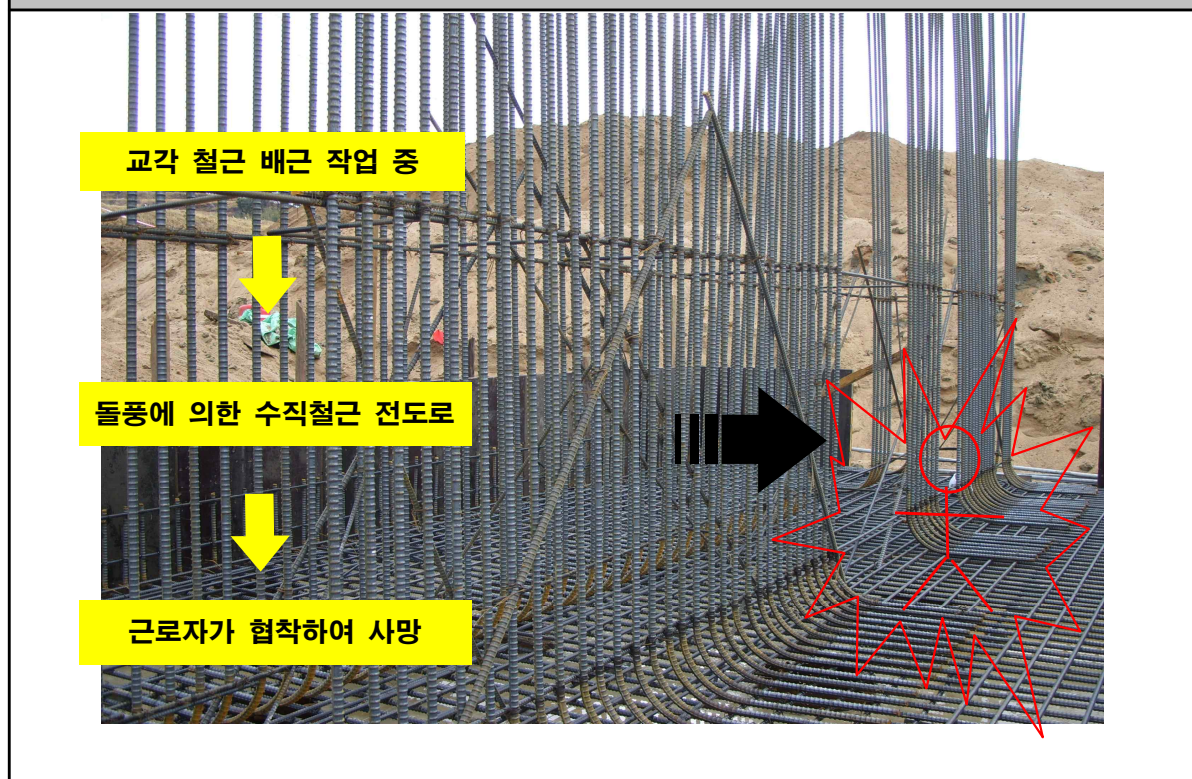
재해상황도

교각 철근 조립 중 수직철근이 전도되어 협착 사망

공 사 명	(주)oo종합건설 교량가설공사	발생일시	2009년 2월
재해형태	도 괴	재해정도	사망 1명
소 재 지	경남 합천군	공사규모	L=90M,B=10.5M
재해개요	경남 합천 소재 oo종합건설이 시공하는 교량 가설공사 현장에서 교각(Pier 1) 철근배근 작업중 돌풍에 의한 수직철근(주근 D29)이 전도 되어 피해자가 협착 사망함

안전대책	<p>○ 철근 전도 방지 조치 실시 및 철근 결속 철저</p> <ul style="list-style-type: none"> - 교량의 교각 철근 조립시 자중, 풍압, 진동 및 충격 등에 의하여 붕괴, 도괴, 전도 등의 위험을 예방하기 위하여 철근 전도 방지를 위하여 기 시공된 수평철근에 슬링 벨트 등을 이용 반대방향으로 당겨서 매거나, 단관Pipe등을 철근에 수평으로 거치하고 지지용 단관Pipe로 보강한다. - 철근의 결속은 견고하게 조립이 되도록 100% 결속을 실시한다.
------	------------------------------------------------------------------------------------------------------------------------------------------------------------------------------------------------------------------------------------------------------------------------------------------------------
