안전보건 가이드라인

# 해빙기 건설현장

2017. 2.

산업재해예방  
안전보건공단

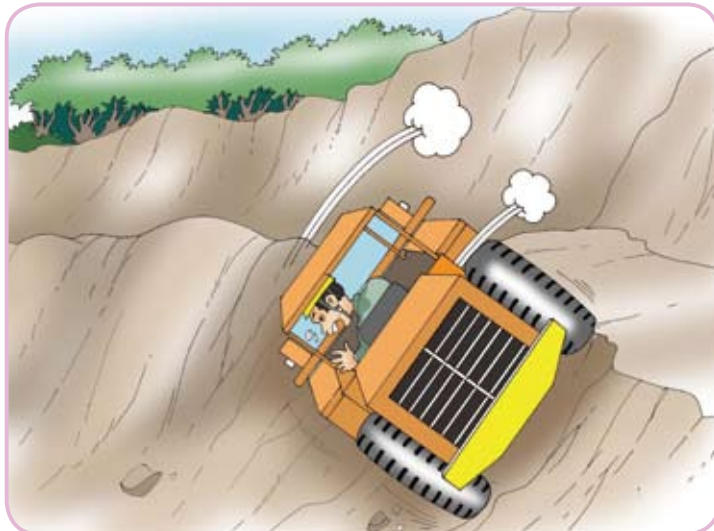
구 분	내 용
개요	도로공사 성토구간에서 로울러를 이용하여 노면 다짐작업 중 성토 비탈면 지지력 부족으로 전락
대책	<ul style="list-style-type: none"><li>• 지반의 지지력 확인 철저</li><li>• 작업시 유도자 배치</li><li>• 필요시 지반보강(잡석포설 등) 실시</li></ul>

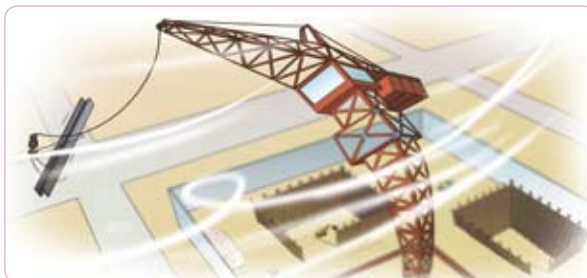
구 분	내 용
개요	타워크레인 조립 등의 작업 시 강풍에 의해 무너짐
대책	• 순간풍속 10m/s 초과시 타워크레인 설치 · 수리 · 점검 또는 해체 작업 중지

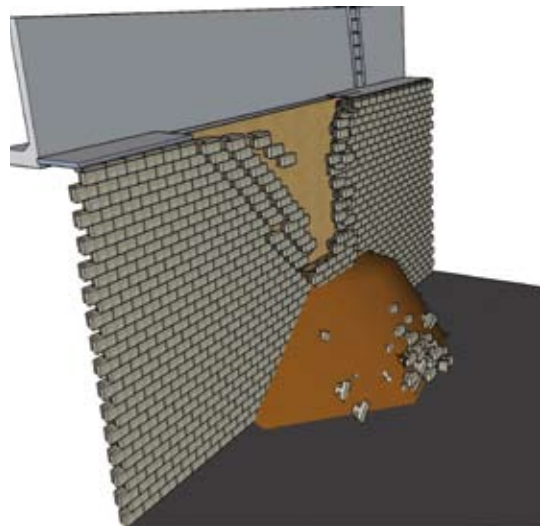
공 사 명	○○공장 신축공사	발생일시	2016. 02. 29(월) 09시 20분 경
재해형태	무너짐	재해정도	사망 3명, 부상 1명
소 재 지	경남 김해시 생림면	공사규모	지상 1 ~ 3층 공장 및 사무동 등
재해개요	2016. 02. 29(월) 09시 20분 경 경남 김해시 생림면 ○○건설(주) / ○○공장 신축공사 현장에서 보강토 옹벽 상부에서 천단 콘크리트(무근 두께 200cm) 철거 작업 중 보강토 옹벽(높이 약 10m)의 일부가 무너지면서 ○○건설 소속 근로자 4명 중 1명은 자력으로 대피하여 부상, 3명은 무너지는 토사 및 자재에 매몰되어 2명은 사망, 1명은 인근 병원으로 후송·치료 중 사망

보강토 옹벽 무너진 후

- 사전 안전성 평가 및 부동침하 등으로 구조물의 들뜸·균열이 발생할 경우 작업을 중지하고 즉시 보수보강 실시
  - 미리 구축된 보강토 옹벽 상부에 콘크리트 옹벽 및 건축구조물을 변경 설치할 경우 사전에 옹벽의 구조안전성 검토를 실시한 후 설계도서를 변경·설계도서에 준하여 시공
  - 시공 중 부동침하로 인한 건축물 및 구조물의 들뜸·균열의 발생 등 이상현상(징후)이 발생될 경우 이에 대한 안전진단 등을 실시한 후 적절한 보수보강을 최우선 실시
- 품질·시방서 준수 및 사용중인 보강토 옹벽 등 구조물에 대한 유지·보수 철저
  - 사전조사 단계에서부터 설계기준 및 관련시방서를 준수하여 목적물에 대한 품질관리 철저
  - 보강토 옹벽과 같이 우수 등에 취약한 구조물에 대해서는 배수시설 등에 대한 유지·관리 철저

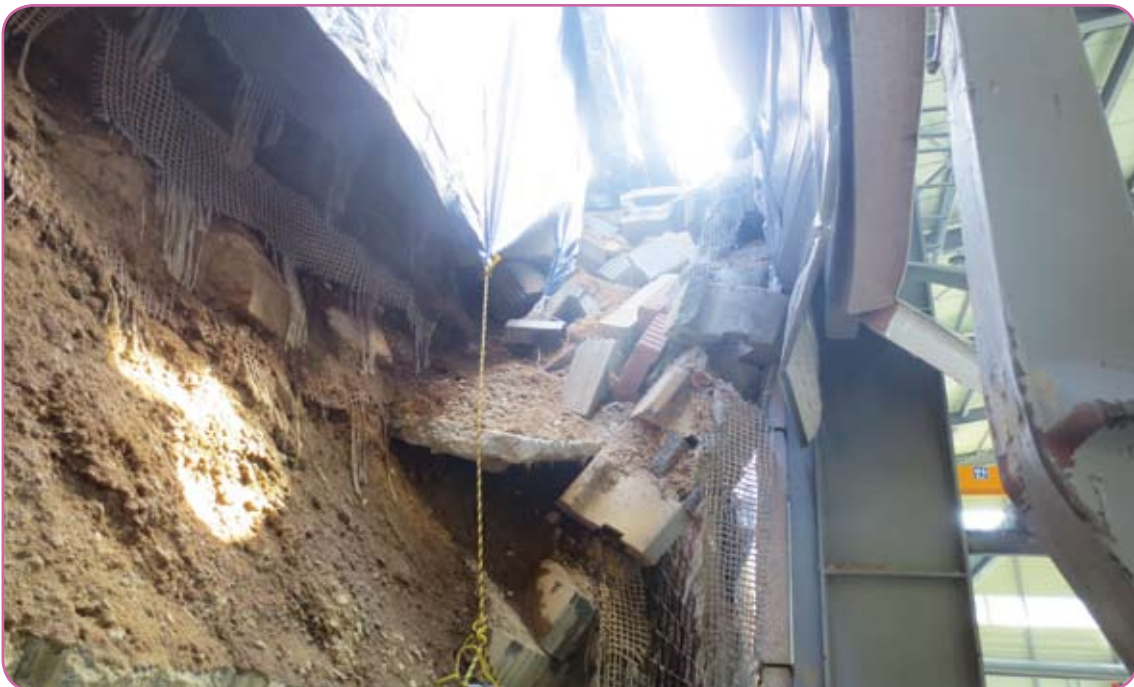
무너진 보강토 모습(내부)
