## 안전보건 가이드라인

# 동절기 건설현장

2016. 10.

산업재해예방  
안전보건공단

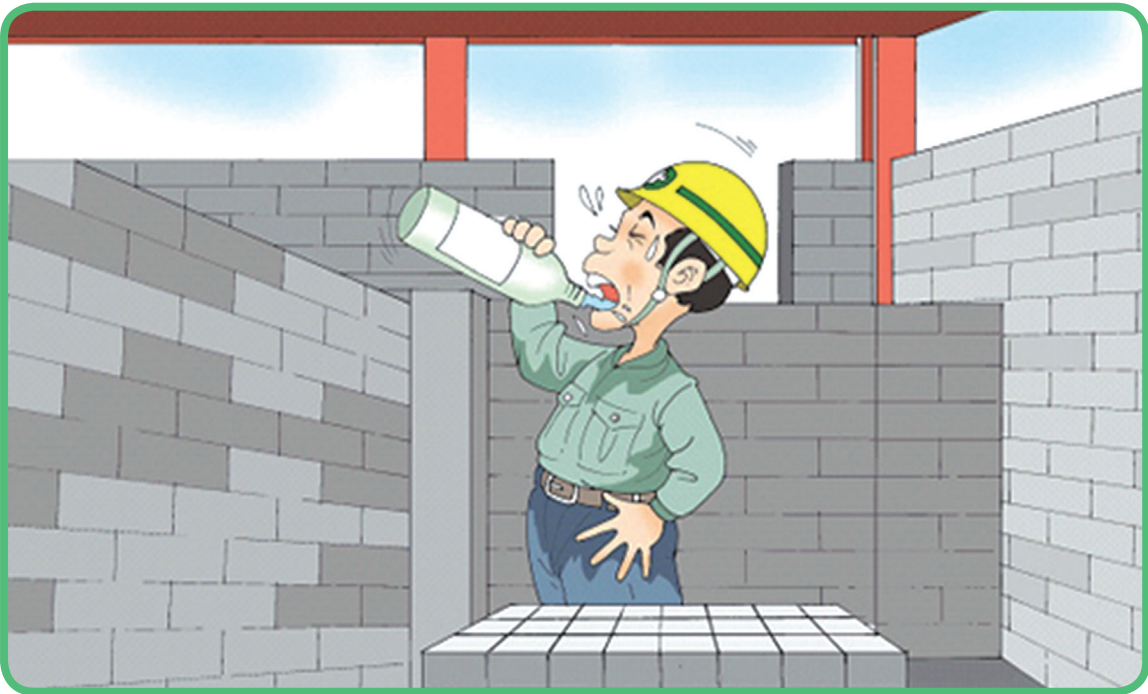
### 1 재 해 상 황 도

공 사 명	○○아파트 건설공사	발생일시	2014. 12. 30(화) 14:05경
재해형태	중독	재해정도	사망 1명
소 재 지	충남 태안군	공사규모	지하2층, 지상23층 총 5개동
재해개요	○○주택건설공사 현장에서 소속 피재자가 조적작업 중 갈증을 느껴 패트병에 담아 놓은 방동제를 물로 착각하고 마신 후 입술변색 등 이상현상을 동료작업자가 발견하고 병원으로 후송하였으나 사망

- 방동제 희석용 용기(현장에서 사용하는 드럼통 등)에 MSDS 경고표지 부착
- 방동제를 가능한 떨어져서 사용 금지
- 방동제 소분 용기(떨어져서 사용하는 소형용기)에 MSDS 경고표지 부착
- 방동제 취급 작업장내 물질안전보건자료(MSDS) 비치 또는 게시
- 방동제 취급 근로자에 대한 MSDS(물질 특성 및 인체에 미치는 영향 등) 교육 실시

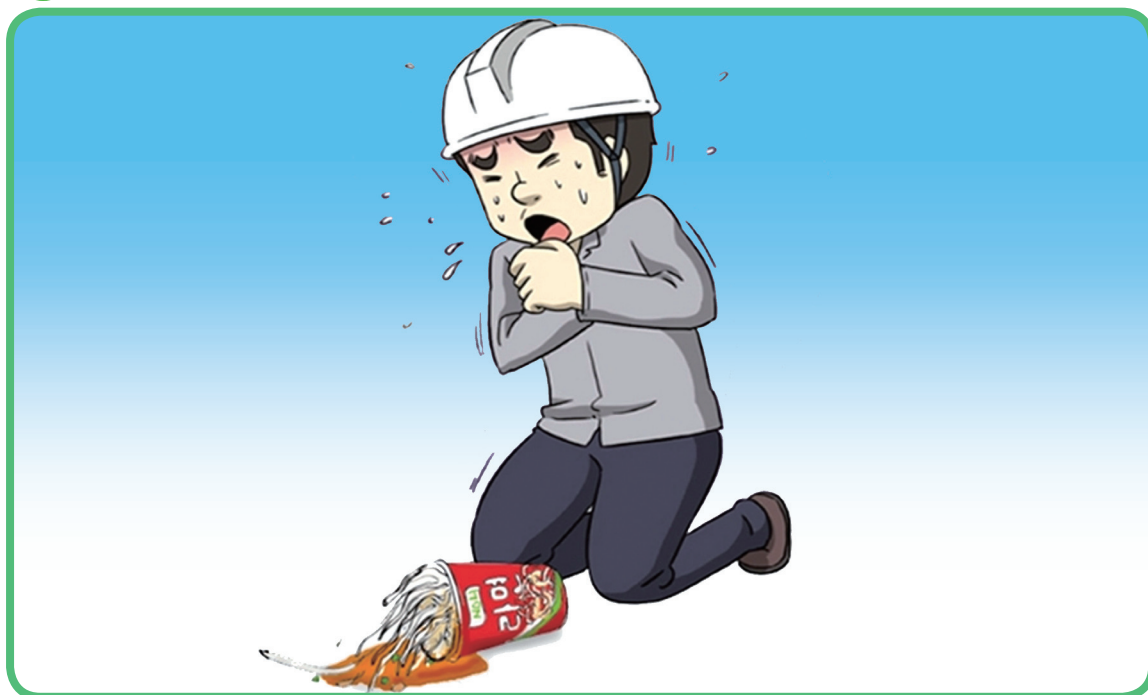
### 1 재 해 상 황 도

공 사 명	○○군부대 공사	발생일시	2012. 12. 23(일)
재해형태	중독	재해정도	중독 7명
소 재 지	경기도 파주시	공사규모	군부대 공사
재해개요	○○군부대 공사 현장에서 미장공 7명이 컵라면(방동제 함유 물사용)을 먹은 후 호흡곤란, 의식상실 등 재해

- 드럼통, 소형용기 등 방동제가 담긴 모든 용기에는 해당물질에 대한 정보(MSDS) 표시
- 방동제 취급 작업장내 물질안전보건자료(MSDS) 비치 또는 게시
- 방동제 취급 근로자에 대한 MSDS(물질 특성 및 인체에 미치는 영향 등) 교육 실시

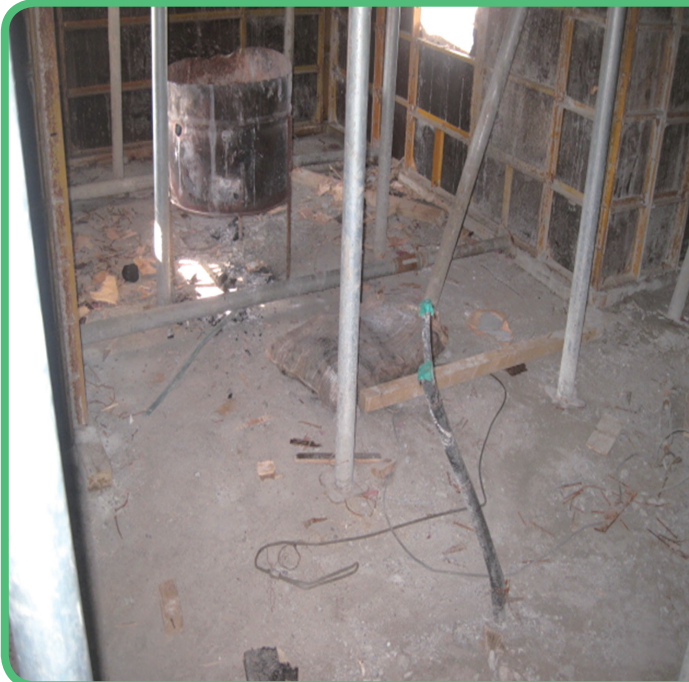
### 1 재 해 상 황 도

공 사 명	콘크리트 보온양생작업	발생일시	2015. 02. 26(목) 17:10분경
재해형태	질식	재해정도	사망 1명
소 재 지	경기도 성남시	공사규모	지하1층, 지상23층(21개동)
재해개요	○○○아파트 신축공사 현장의 옥탑 기계실에서 (주)△△주택 소속 근로자 2명이 콘크리트 타설 작업 후 양생을 위해 갈탄 교체 작업 중 일산화탄소 가스에 중독되어 1명 사망

- 사고조사 당시 기계실 내부의 일산화탄소 농도는 최대 300ppm으로 측정됨
- 일산화탄소 농도에 대한 재현 측정 결과 갈탄 투입 직후 1,000ppm을 초과함
- ※ 공단의 혼합가스농도측정기의 측정 한계치가 999 ppm(Range: 0~999ppm)으로 측정 범위를 벗어남
- ※ CO 노출기준 : 30ppm TWA, 200ppm STEL
- ※NIOSH 급성중독량(IDLHs): 1,500ppm(0.15%) (IDLH : 생명과 건강에 즉각적인 위험농도)

- 갈탄을 사용하는 콘크리트 양생장소에 출입하기 전에는 일산화탄소 등 유해가스 농도를 측정하고 적정 공기상태임을 확인한 후 출입 및 작업을 실시하여야 함

- 공기호흡기 또는 송기마스크를 지급하고 근로자 착용 후 작업을 하도록 조치하여야 함

- 상시 작업 상황을 감시할 수 있는 감시인을 배치하고 작업시작 전과 작업 중에 적정 공기상태가 유지되도록 수시로 환기를 실시하여야 함

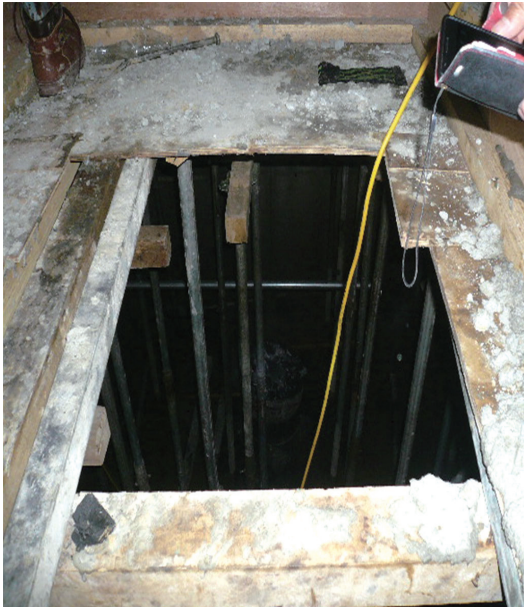
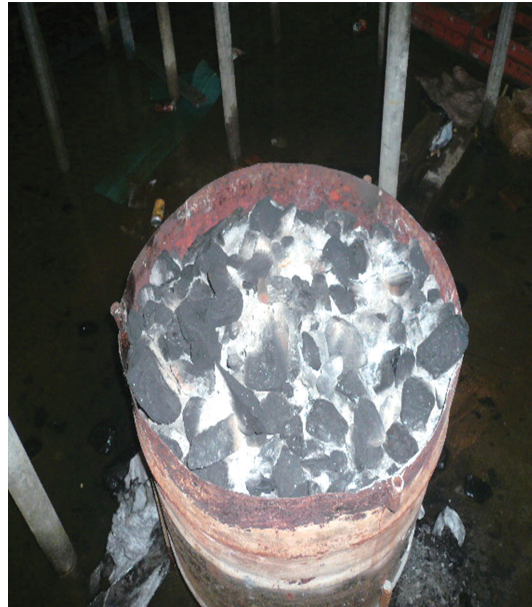
### 1 재 해 상 황 도

공 사 명	콘크리트 보온양생작업	발생일시	2013. 12. 31(화) 17:50분경
재해형태	질식	재해정도	사망2명, 부상3명
소 재 지	평택시 용이동	공사규모	지하1층, 지상23층(21개동)
재해개요	○○○아파트 신축공사 현장에서 협력업체 근로자가 우수조(지하1층)내부로 들어가 거푸집 형틀 보강 작업을 실시하다가 콘크리트 보양을 위하여 피워놓은 갈탄난로에서 불완전 연소시 발생한 일산화탄소에 중독되어 2명 사망, 3명 부상

- 밀폐공간보건작업프로그램 수립 · 시행
- 근로자가 밀폐공간에서 작업하는 경우 입, 퇴장시 마다 인원 점검
- 작업 전 및 작업 중 환기 실시
- 적절한 호흡용 보호구 사용
- 안전한 작업방법 등에 관하여 주지
- 감시인을 배치하고, 내부와 외부간 상시 연락체계(설비 등) 구축

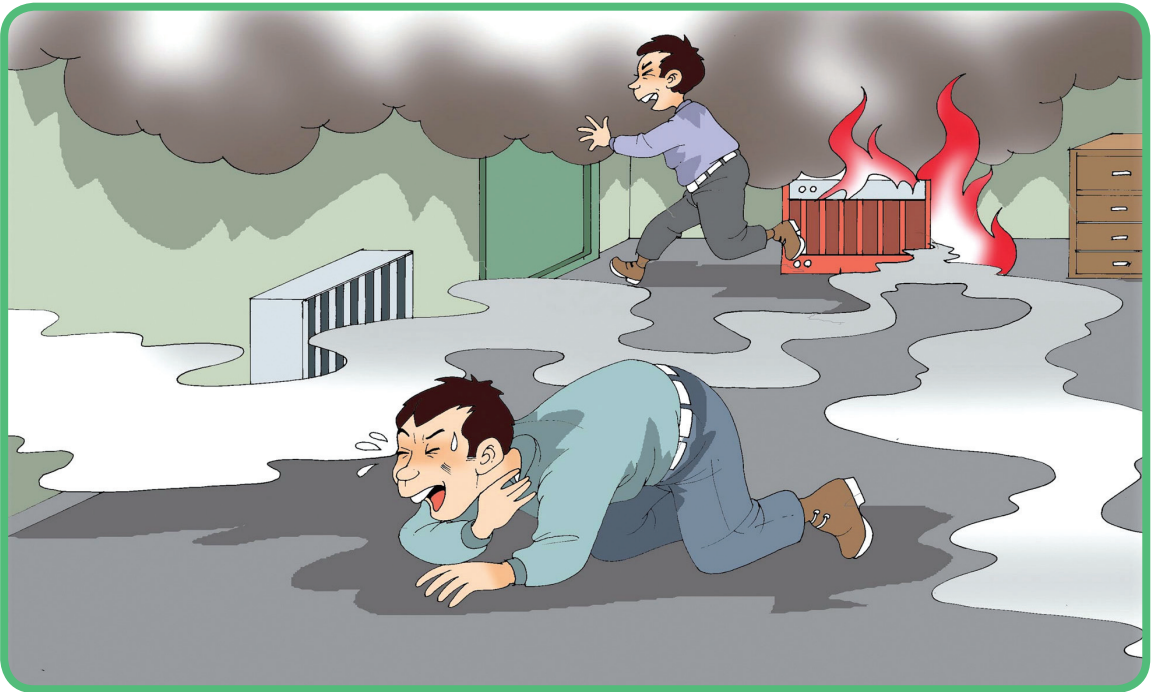
#### 재 해 상 황 도

공 사 명	○○주상복합 신축공사	발생일시	2005. 12. 17 02:00경
재해형태	화재	재해정도	사망 1명
소 재 지	서울시 용산구	공사규모	지하 6층, 지상 37층
재해개요	○○주상복합신축 현장에서 피해자가 동료작업자 2명과 함께 현장내 가설컨테이너 사무실내에서 취침 중 난방용 전기온열기(라디에이터)가 과열되면서 발화하여 연소시 발생하는 유독가스에 질식되어 사망

- 가설 컨테이너 사무실 내에서 소모 전력량이 큰 이동식 전열기구를 사용시 과열이 되지 않도록 주기적으로 전원을 차단하고 환기를 시키며, 인화성 높은 물질로 마감되어 있는 벽에서 이격시켜 배치하여 사용하는 등의 과열방지조치 철저
- 동절기 난방시설이 취약한 건설현장내 가설 컨테이너 사무실 내에서 취침 금지
