## 안전보건 가이드라인

# 동절기 건설현장

2016. 10.

산업재해예방  
안전보건공단

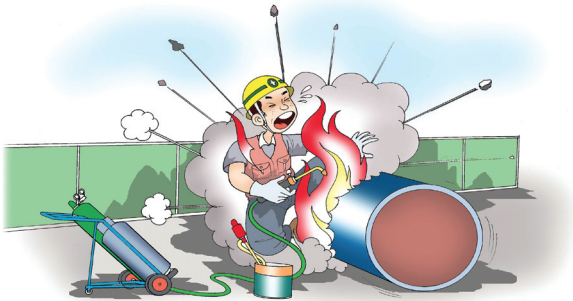
### 사례1

00선 복선전철 현장에서 기존교량 기초 하부 구조물 벽체 철근조립 작업 중 굴착된 공간에 누출된 LP 가스 폭발로 4명이 사망, 10명부상

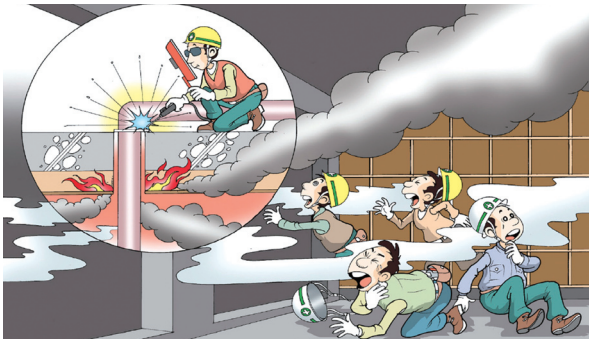
### 사례2

지하층 배관 용접작업 중 용접불티가 우레탄폼에 착화되어 화재가 발생하여, 작업 중이던 근로자들이 유독 가스에 중독 등으로 인하여 4명이 사망, 2명 부상

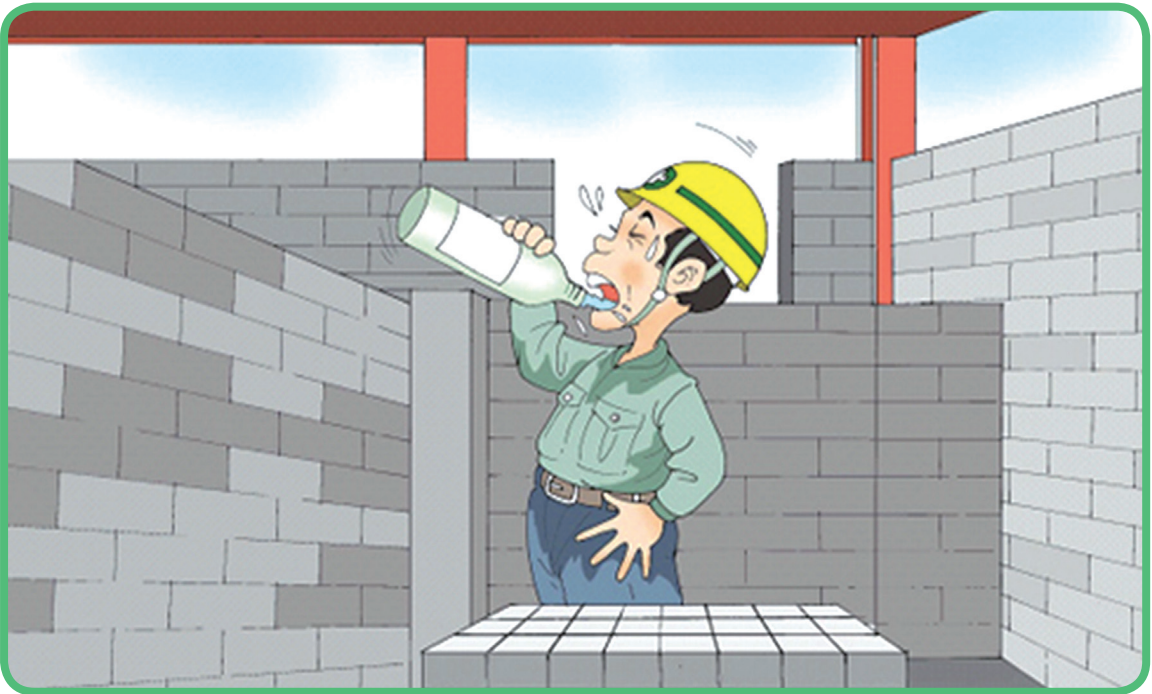
### 1 재 해 상 황 도

공 사 명	○○아파트 건설공사	발생일시	2014. 12. 30(화) 14:05경
재해형태	중독	재해정도	사망 1명
소 재 지	충남 태안군	공사규모	지하2층, 지상23층 총 5개동
재해개요	○○사택건립공사 현장에서 소속 피재자가 조적작업 중 갈증을 느껴 패트병에 담아 놓은 방동제를 물로 착각하고 마신 후 입술변색 등 이상현상을 동료작업자가 발견하고 병원으로 후송하였으나 사망

- 방동제 희석용 용기(현장에서 사용하는 드럼통 등)에 MSDS 경고표지 부착
- 방동제를 가능한 떨어져서 사용 금지
- 방동제 소분 용기(떨어져서 사용하는 소형용기)에 MSDS 경고표지 부착
- 방동제 취급 작업장내 물질안전보건자료(MSDS) 비치 또는 게시
- 방동제 취급 근로자에 대한 MSDS(물질 특성 및 인체에 미치는 영향 등) 교육 실시

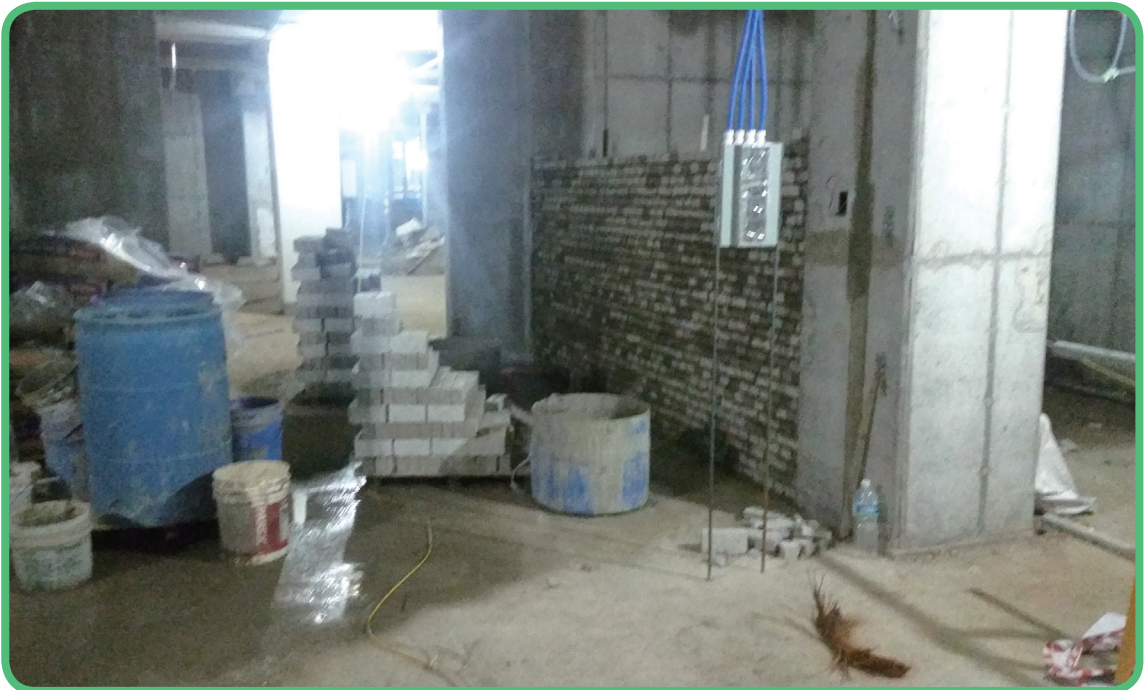
재해발생 현장전경

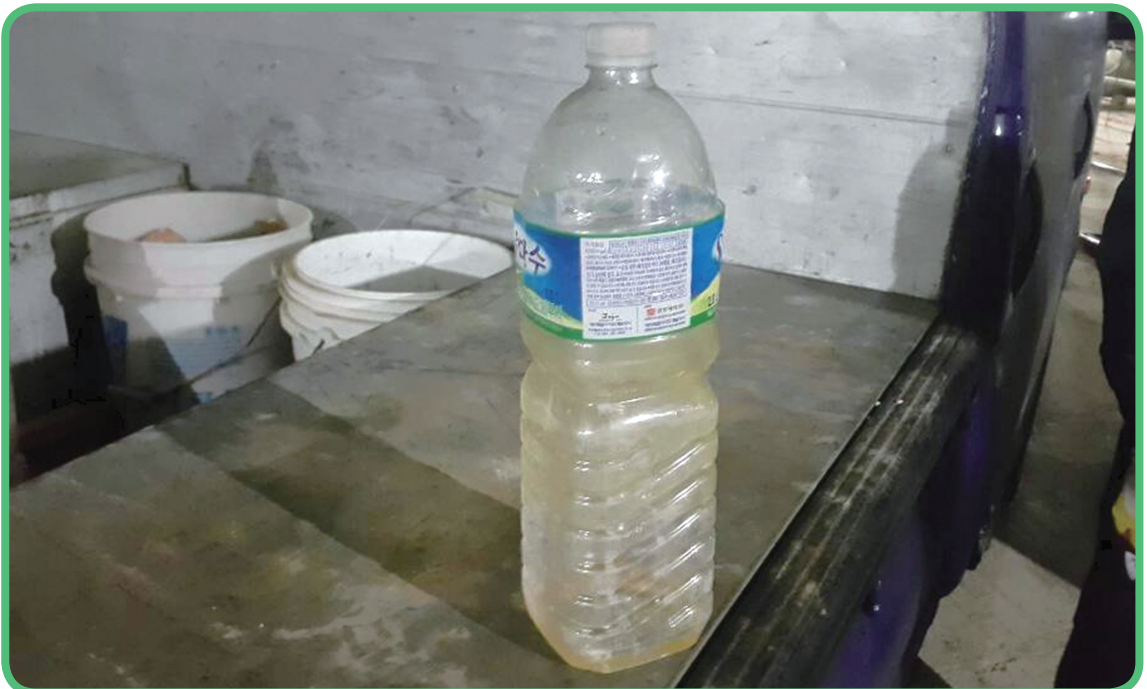
방동제가 담긴 페트병

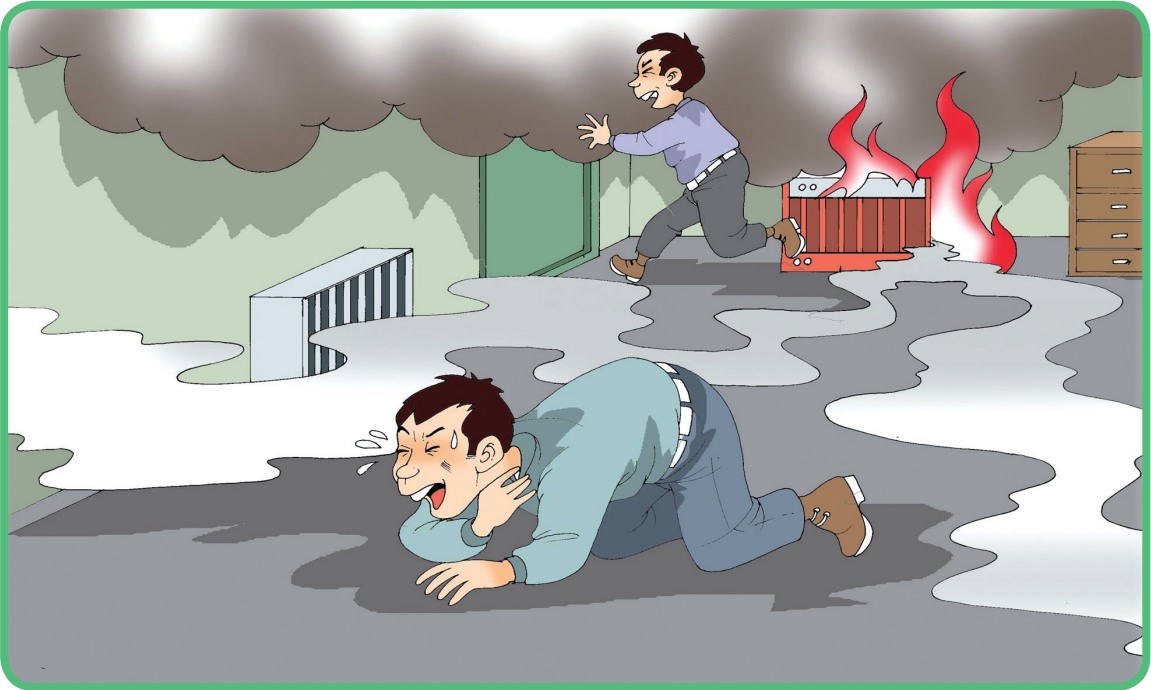
#### 재 해 상 황 도

공 사 명	○○주상복합 신축공사	발생일시	2005. 12. 17 02:00경
재해형태	화재	재해정도	사망 1명
소 재 지	서울시 용산구	공사규모	지하 6층, 지상 37층
재해개요	○○주상복합신축 현장에서 피해자가 동료작업자 2명과 함께 현장내 가설컨테이너 사무실내에서 취침 중 난방용 전기온열기(라디에이터)가 과열되면서 발화하여 연소시 발생하는 유독가스에 질식되어 사망

- 가설 컨테이너 사무실 내에서 소모 전력량이 큰 이동식 전열기구를 사용시 과열이 되지 않도록 주기적으로 전원을 차단하고 환기를 시키며, 인화성 높은 물질로 마감되어 있는 벽에서 이격시켜 배치하여 사용하는 등의 과열방지조치 철저
- 동절기 난방시설이 취약한 건설현장내 가설 컨테이너 사무실 내에서 취침 금지

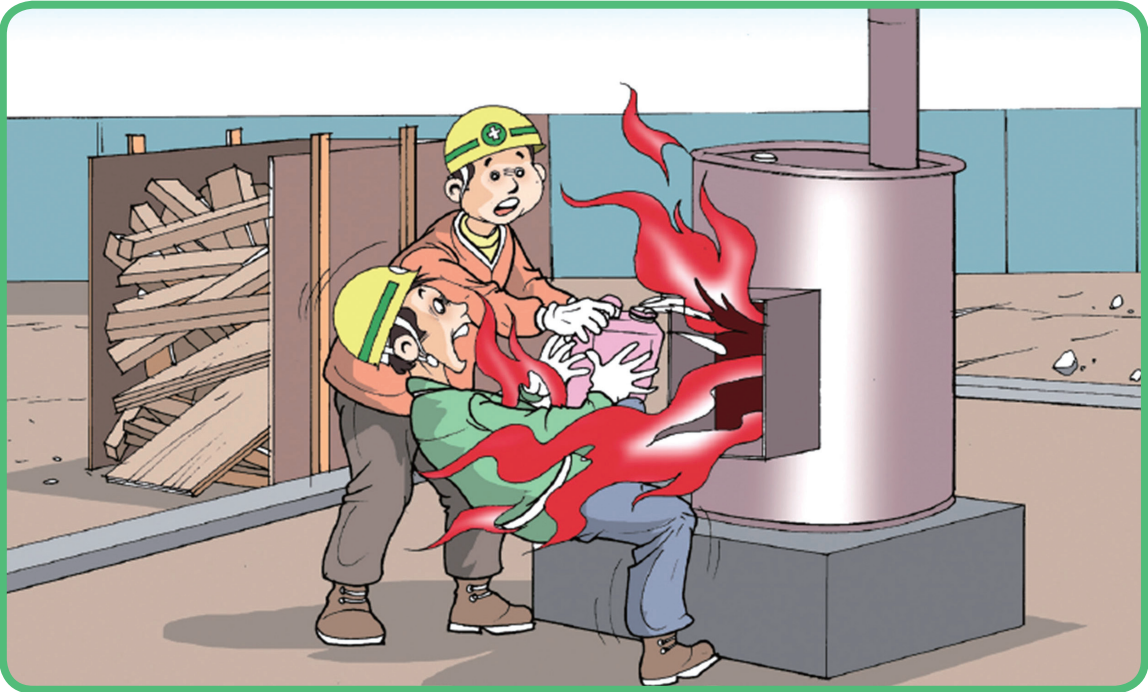
### 1 재 해 상 황 도

공 사 명	○○종교시설 신축공사	발생일시	2015. 12. 20(일) 06:50분경
재해형태	화재	재해정도	부상 2명
소 재 지	강원 강릉시 구정면	공사규모	지상 4층 1개동
재해개요	화목이 타고 있는 난로 안에 인화성액체(휘발유 또는 시너)를 붓는 순간 화염이 확산되며 2명의 근로자 옷에 불이 붙어 동료근로자들이 구조하고 병원 후송, 3개월 이상의 입원을 요하는 화상을 입은 재해

- 위험물질을 취급하는 경우에 폭발·화재 및 누출을 방지하기 위한 적절한 방호조치 없이 인화성 액체를 화기나 그 밖에 점화원이 될 우려가 있는 것에 접근시키거나 주입 또는 가열하거나 증발시키는 행위를 하지 않도록 관리

- 휘발유, 시너와 같이 화재 등의 위험이 있는 인화성액체는 물질안전보건자료를 확보하여 비치·게시하고 유해·위험요소에 대한 교육을 실시하여 근로자가 취급상 주의사항 등을 준수하도록 관리감독 실시

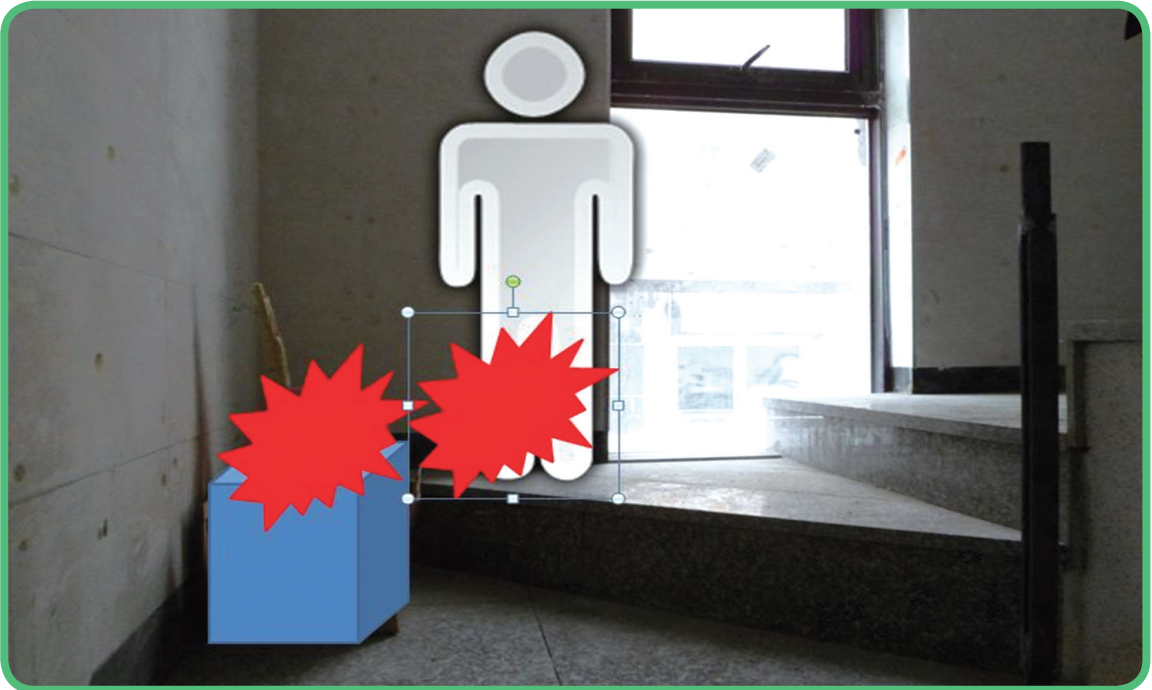
### 재 해 상 황 도

공 사 명	○○다세대 신축공사	발생일시	2015. 1. 12(월) 10:00분경
재해형태	화재	재해정도	사망 1명
소 재 지	경기도 가평군 하면	공사규모	다세대주택 3개동
재해개요	○○다세대주택 신축공사현장에서 피재자가(남, 75세, 미장공)이 난방을 위해 알코올 통에 불을 붙여 계단참에 놓고 미장작업을 하던 중, 피재자 하의에 불이 옮겨 붙어 하반신에 1~3도 화상을 입고 인근 병원으로 옮겨 치료하였으나, 2015. 2. 13(금) 패혈증으로 사망

- 알코올과 같이 화재 등의 위험이 있는 물질은 물질안전보건자료(MSDS)를 확보하여 비치·게시 및 유해·위험요소에 대한 교육을 진행하고 작업자 임의로 사용하지 못하도록 관리 철저

- 인화성 액체가 담긴 용기에 직접 불을 붙여 난방을 하는 방법은 화재 및 화상의 위험이 매우 높으므로 적절한 안전장치가 구비된 난로를 사용하여 하며 또한 인화성 유류 등 화재의 원인이 될 수 있는 물질을 취급하는 장소에는 소화 설비를 설치

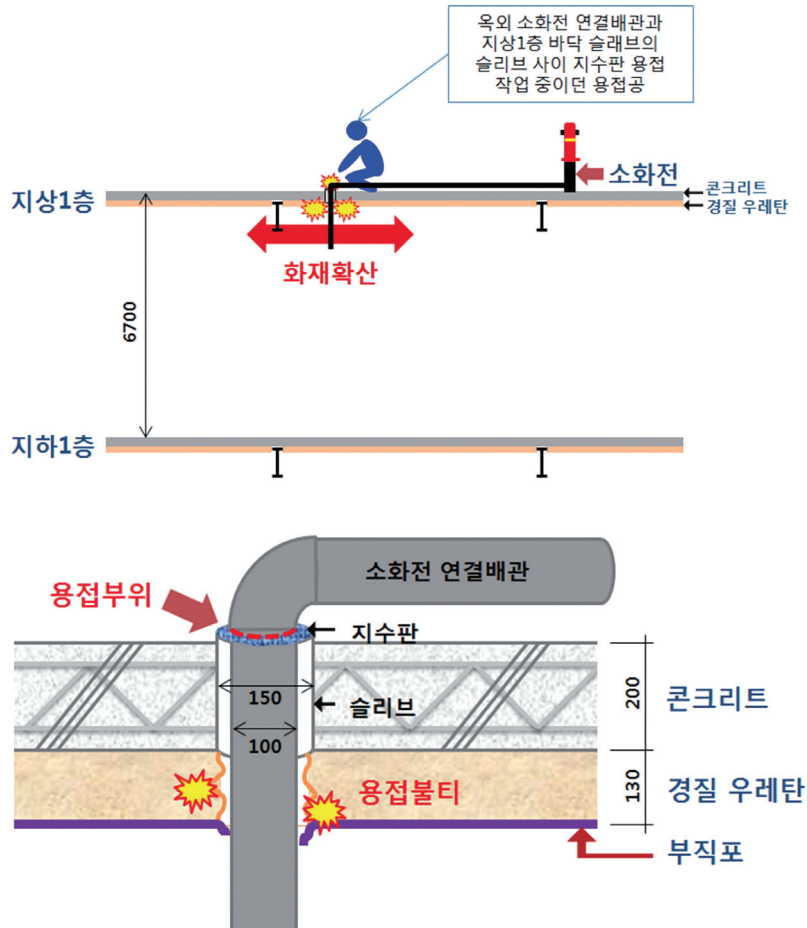
### 1 재해상황도

공사명	○○플라자 신축공사	발생일시	2013. 11. 26(화) 11:30경
재해형태	화재	재해정도	사망 2명, 부상 2명
소재지	서울시 구로구	공사규모	지하4층, 지상20층, 2개동, 부속상가 1개동
재해개요	○○플라자 신축공사 현장에서 지상 1층 바닥 슬래브를 관통하여 설치된 슬리브와 업무시설동 앞 옥외 소화전 연결배관 사이의 틈새를 막기 위한 지수판 용접작업 중 지하1층 천장의 경질 우레탄 보온판과 부직포에 용접 불티가 떨어져 화재가 발생하면서 지하1층과 독립상가동으로 불이 옮겨 붙어 지상 2층 실내에 있던 근로자 2명이 유독가스에 질식하여 사망하고, 대피중이던 근로자 2명이 부상

- 옥외 소화전 연결배관과 지하 1층 천장을 관통하는 슬리브 사이 틈을 막기 위한 지수판을 설치할 때, 지하 1층 천장 슬래브에 경질 우레탄 보온판(경질 우레탄 + 부직포)이 부착되어 있어 화재의 위험이 있는 장소에서는 화기 사용을 금지
  - 슬래브에 경질 우레탄 보온판이 부착되어 있는 구간에 인접하여 슬리브와 연결배관 사이의 지수판을 설치하는 경우에는 가능한 화기를 사용하지 않는 방식으로 이음부 접합을 하도록 시공계획 수립
  - 만약, 화기를 사용한 용접작업이 불가피 하다고 판단하였다면
    - ① 슬리브와 연결배관 사이의 지수판 용접부위를 경질 우레탄 보온판이 있는 위치에서 최대한 이격시킬 수 있도록 슬리브와 연결배관을 설치하거나
    - ② 골조공사시 옥외 소화전 설치구간은 바닥 슬래브를 일반 데크 플레이트로 시공하도록 하고 용접작업을 완료 후에 우레탄 뿔칠 등의 방법으로 단열시공을 하도록 안전한 시공계획을 수립하고 작업 실시

- 연면적이 400㎡ 이상이거나 상시 근로자 50명 이상의 근로자가 작업하는 작업장에는 비상시에 근로자에게 신속하게 알리기 위한 경보용 설비 또는 기구를 충분하게 설치
