중대재해사태 \_ 산재사망사고 절반으로 줄입니다!

# 지게차 포크 팔레트 위에서 지붕 빗물받이 교체 작업 중 떨어짐

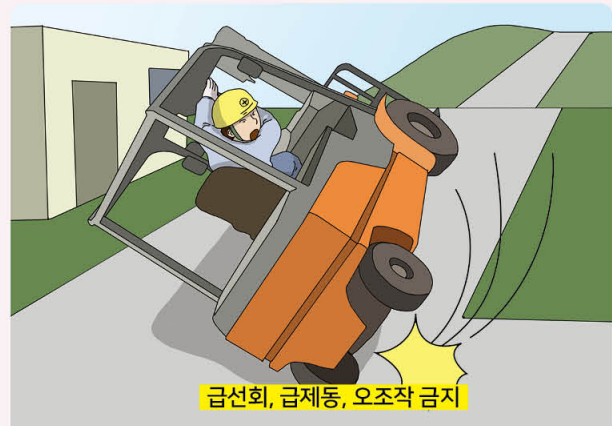
- 급선회, 급제동, 오조작 등 운전 결함
- 기계의 능력(용량)을 무시하고 무리하게 운전
- 연약한 지반 위에서 받침판을 사용하지 않고 운전
- 연약한 굴착장소에서 하중에 편중 발생

급선회, 급제동, 오조작 금지

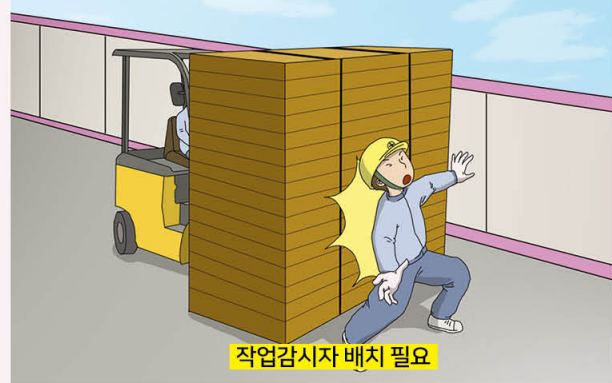
- 위험구역 내 접근 등 출입금지 위반
- 감시자(유도자)의 미배치
- 신호수의 신호 불량
- 급선회, 급제동, 과속, 오조작 등 운전 결함

작업감시자 배치 필요

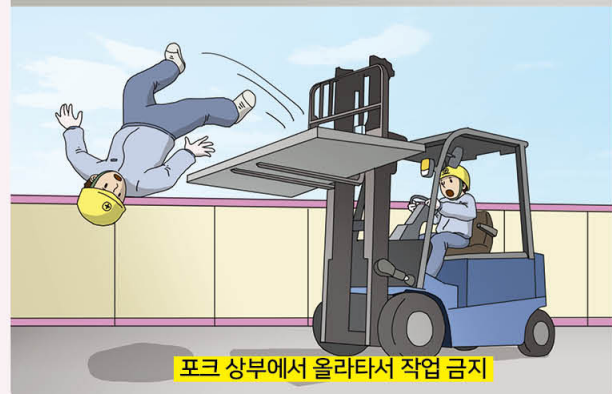
- 운전미숙(난폭운전) 및 신호불량
- 안전벨트 미착용
- 승차자세 불량
- 운전자 외 탑승
- 포크 상부에서 고소작업 수행

포크 상부에서 올라타서 작업 금지
