동절기 건설현장 안전보건 가이드라인

2014. 10.

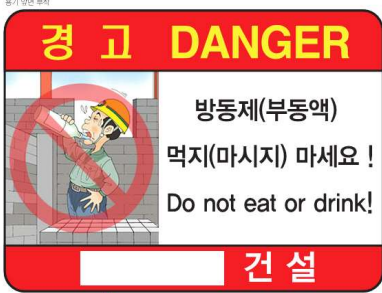
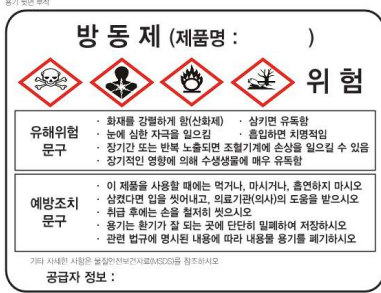
</div> <p style="text-align: center;">[경고표지 샘플]</p> <ul style="list-style-type: none"> ○ 방동제를 덜어서 사용하는지 여부 ○ 방동제를 덜어서 사용할 경우 소분용기에 MSDS 경고표지 부착여부 ○ 콘크리트 양생용 갈탄 사용 시 환기 또는 호흡용 보호구 착용 여부 ○ 밀폐공간 내 환기시설 설치 및 정상 작동 여부 <ul style="list-style-type: none"> - 가설숙소 - 지하 정화조, 저수조, 맨홀, 지하주차장 등 ○ 밀폐공간 내 작업 시 안전기준 준수여부 <ul style="list-style-type: none"> - 산소농도 측정 및 환기실시 여부 - 유기용제 사용작업장 주변 담배, 모닥불 등 화기 사용금지 여부 - 작업장소 출입시 호흡용 보호구 착용 여부

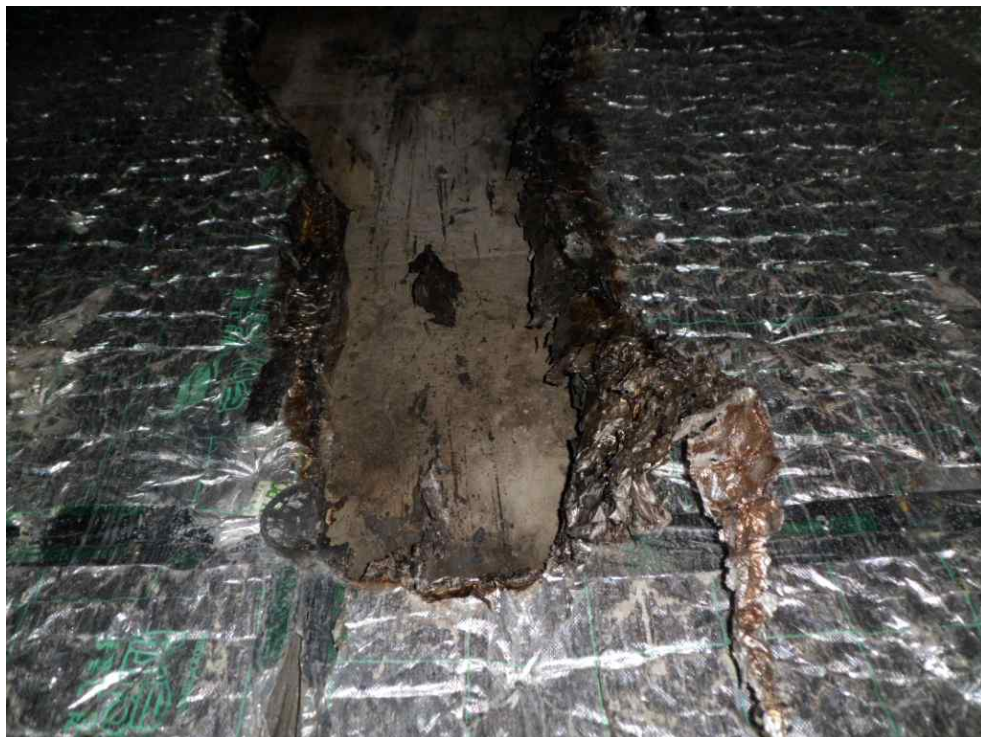
피용단적업중 발생한 불꽃이 최초로 점화된
4-5단 팔레트 부위의 단열재 연소 상태

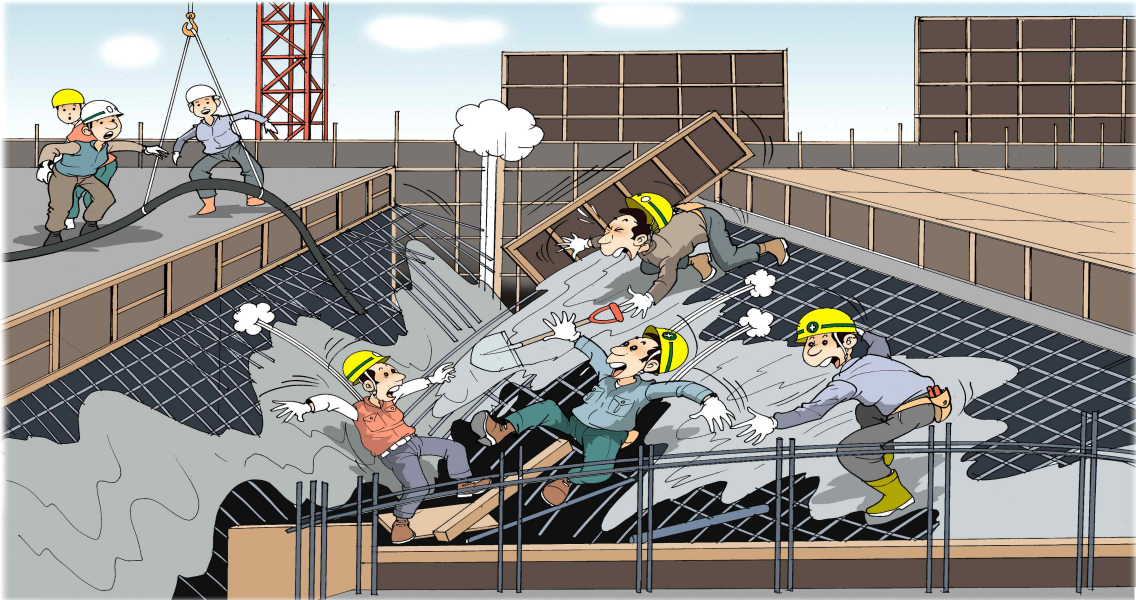
재 해 상 황 도

동절기 옥상층 콘크리트 타설 중 시스템동바리 붕괴

공 사 명	○○홀 신축공사	발생일시	2012.11.01(목) 20:50분경
재해형태	붕괴	피재자수	사망 1명, 부상 3명
소 재 지	경기도 김포시	공사규모	지하 2층, 지상 5층
재해개요	피재자 등 콘크리트공 3명과 타워기사 1명이 5층 옥상층에서 콘크리트 타설 중 객석홀 부위 일부(20m×12m) 시스템동바리가 붕괴되어 거푸집 및 동바리와 같이 객석 바닥으로 추락(높이: 17~18 m)하여 사망 1명, 부상 3명

- 철골 보에서 포스트텐션 콘크리트 보 등으로 설계 변경하여 시스템 동바리를 설치하는 경우에는 작업 전 거푸집동바리의 구조검토 및 조립도를 작성
- 상재하중에 의한 동바리 압축수축 및 수평력(횡력) 발생에 의한 좌굴 현상으로 거푸집동바리의 붕괴위험이 높은 경우 수평연결재 및 가새를 전체적으로 설치하고, 통행부분 및 보와 슬래브 사이의 수평연결재도 구조검토 및 조립도를 준수하여 설치
- 콘크리트 타설 시 편심이 발생하지 않도록 골고루 분산하여 타설
