장년근로자 재해예방

# 건물등의 종합관리사업 재해사례와 예방

2016-교육미디어-955

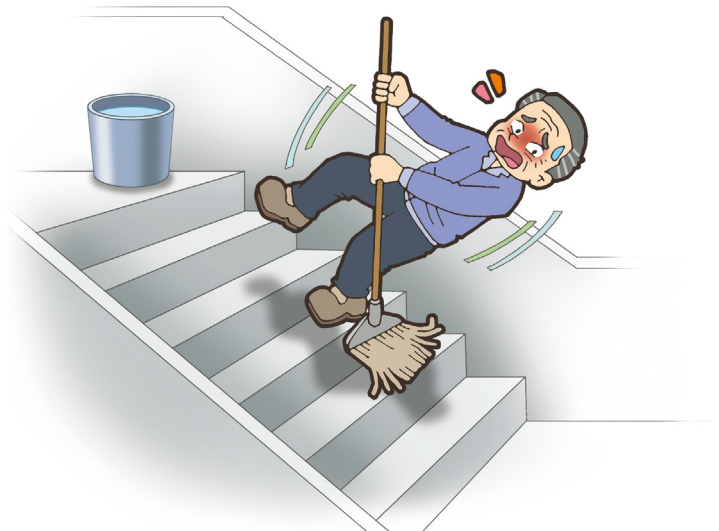
재해사례  
**02**

## 아파트 계단에서 물걸레 청소작업 중 아래로 미끄러져 넘어짐

작업자가 아파트 계단에서 마포걸레를 이용,  
뒷걸음치며 청소하고 내려오다가 발을 헛디뎌 계단  
아래로 미끄러져 넘어짐

- 불안정한 작업방법  
계단에서 뒷걸음치며 내려가는 동작은 시야 확보가 어려워  
몸의 균형을 잃기 쉬움

- 안전한 작업방법 수립 및 준수  
위에서부터 계단을 청소 할 때는 후방을 확인하고 한칸씩 내려옴
- 고령근로자의 경우 작업 전 발목 스트레칭 및 하지 근력  
강화 운동을 규칙적으로 함
