재해예방 ONE PAGE 기술자료

# 공장 신축, 철거, 개·보수공사 작업안전

# 철골 보조빔 설치작업 중 떨어짐

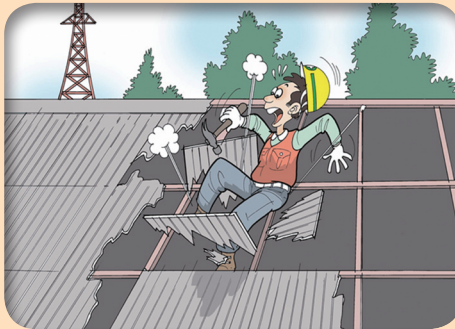
공장 지붕 개·보수작업 중 떨어짐

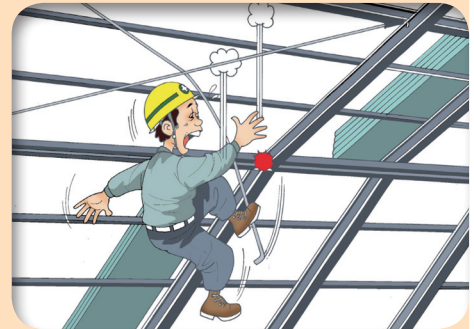
지붕 패널 작업 중 떨어짐

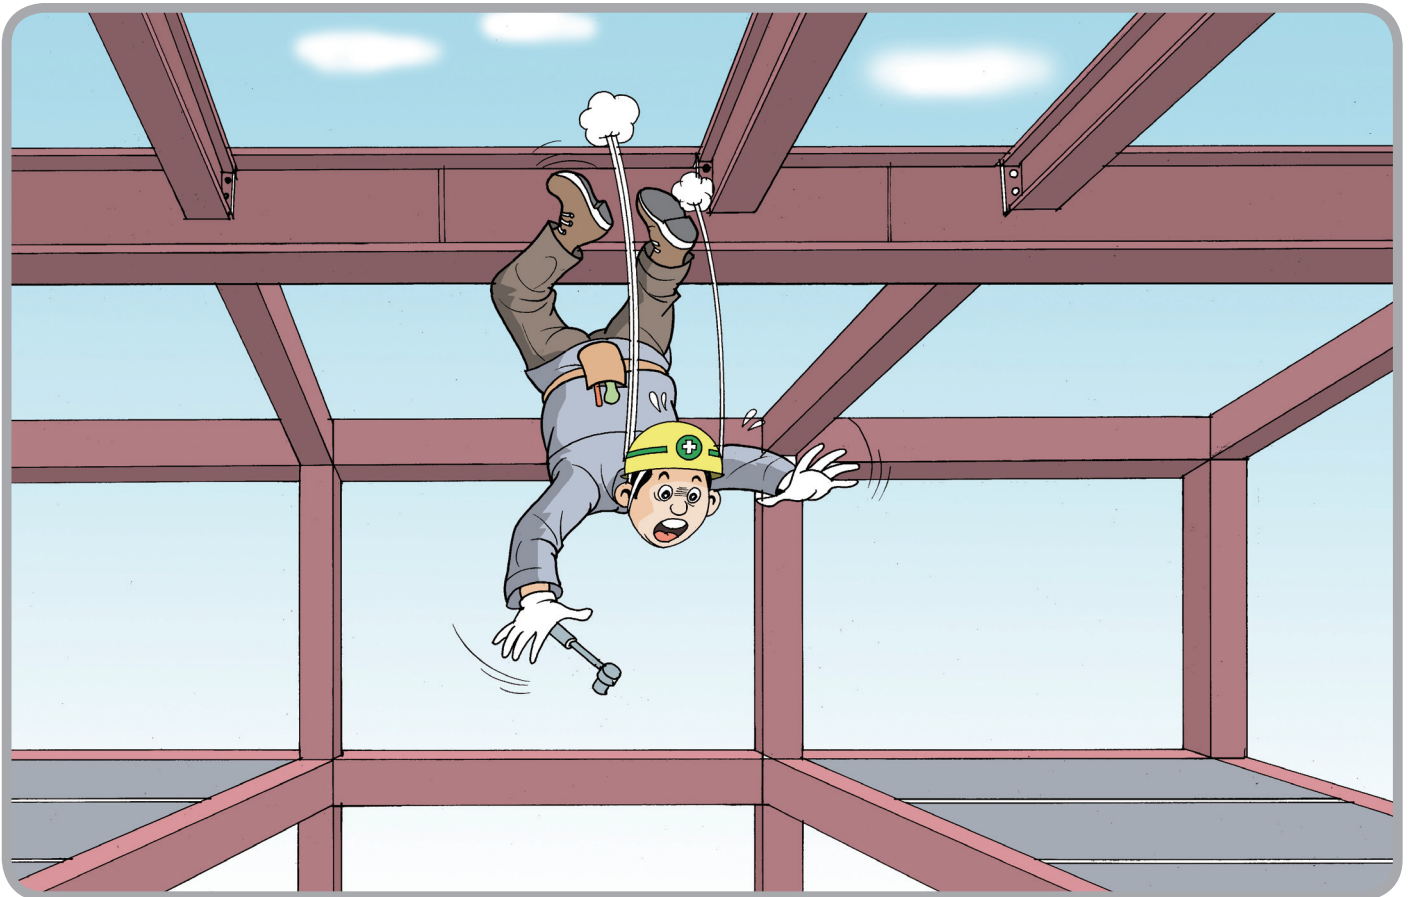
## 재 해 상 황 도

공 사 명	○○○공장 신축공사	발생일시	2017. 1. 22(일) 12:19경
재해형태	떨어짐	재해정도	사망 1명
소 재 지	경상남도 양산시	공사규모	공장동 1개동
재해개요	2017. 1. 22(일) ○○공장 신축공사 현장에서 철골공인 재해자가 공장동 지붕 철골보 상에서 작업 중 5m 아래 지상바닥으로 떨어져 사망한 재해임.

### ■ 철골상부에서 작업 시 떨어짐 방지조치 철저

- 사업주는 근로자가 철골상부와 같이 떨어질 위험이 있는 장소에서 작업할 경우에는 철골하부에 추락방호망을 설치하고 안전대를 걸어 사용할 수 있는 부착설비를 별도로 설치토록 하여야 함

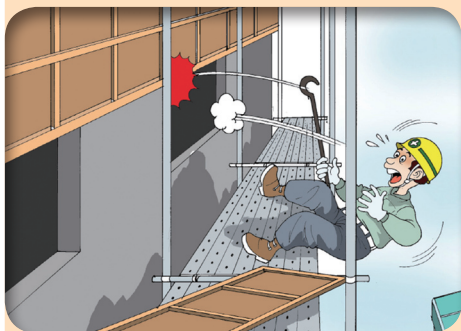
거푸집 해체 작업 중 떨어짐

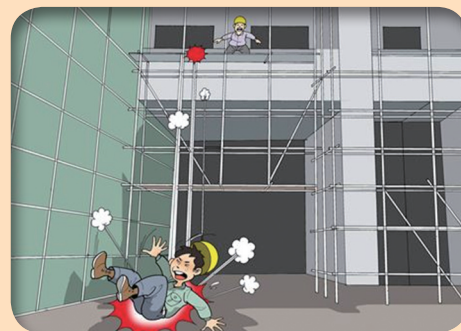
비계 조립·해체 작업 중 떨어짐

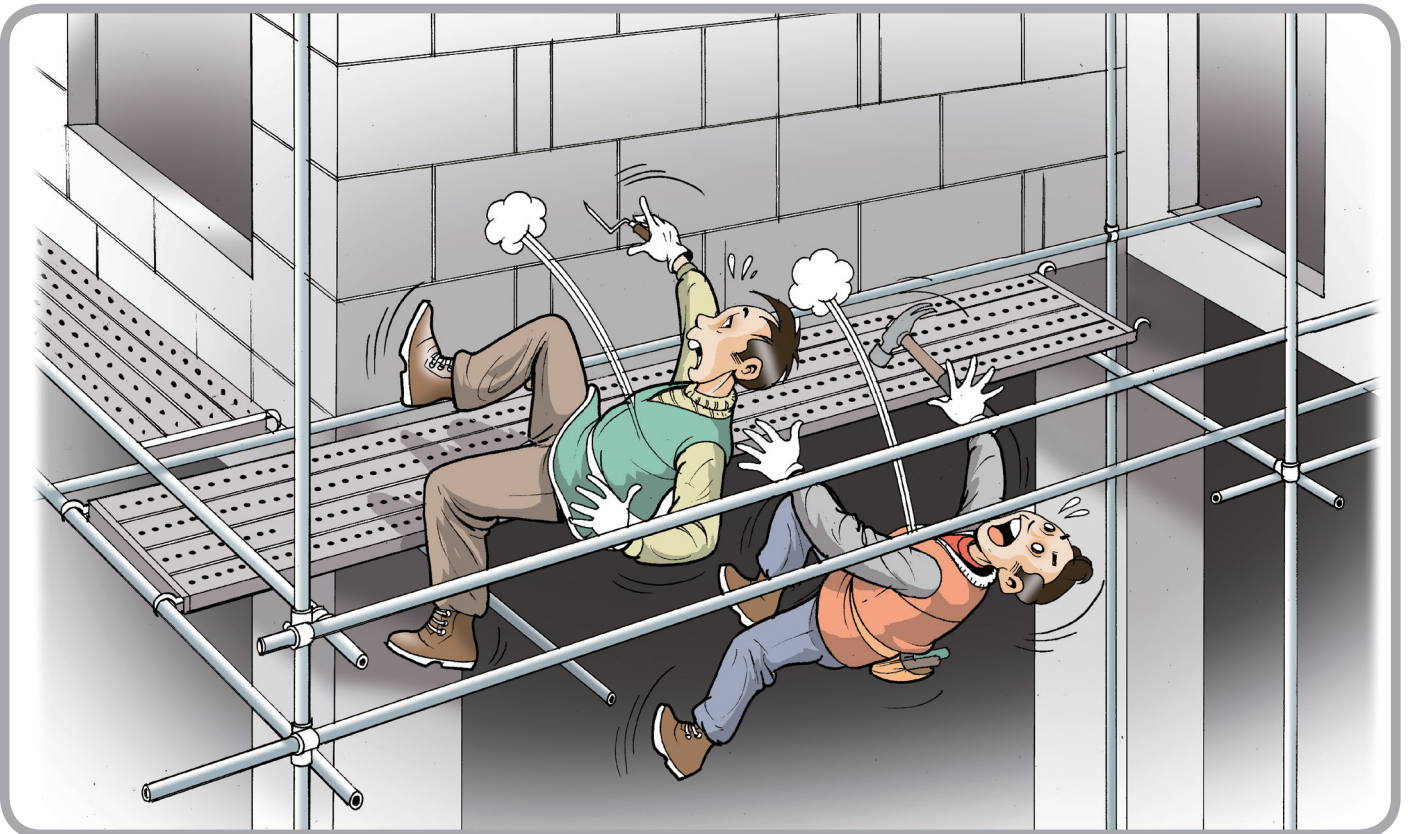
## 재해 상황도

공 사 명	○○○(다가구 주택 신축공사)	발생일시	2017. 10. 18.(수) 10:00경
재해형태	떨어짐	재해정도	사망 1명, 부상 1명
소 재 지	강원 ○○○시	공사규모	지상 4층 (1개동)
재해개요	2017. 10. 18(수) 10:00경 다가구 주택 신축공사 현장에서 석공인 재해자가 외부비계 줄눈 작업 중 떨어져 사망한 재해임.

### ■ 외부비계 작업발판 설치 철저

- 외부비계 상부에서 작업 시 작업발판을 빈틈없이 견고하게 설치한 후 작업 실시

### ■ 개인보호구(안전모, 안전대) 착용 철저

- 떨어질 위험이 있는 장소에서 작업 시 안전모, 안전대 등의 개인보호구를 지급하고 작업 중 착용토록 관리하여야 함.

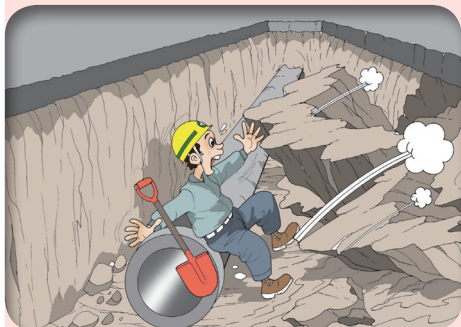
흙관 부설 중 굴착면 무너짐

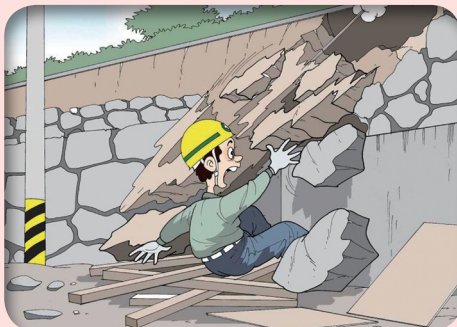
옹벽 시공 중 굴착면 무너짐

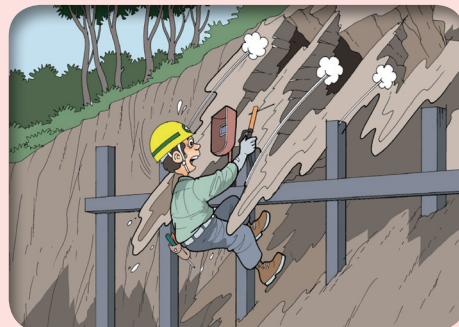
흙막이 설치 중 굴착면 무너짐

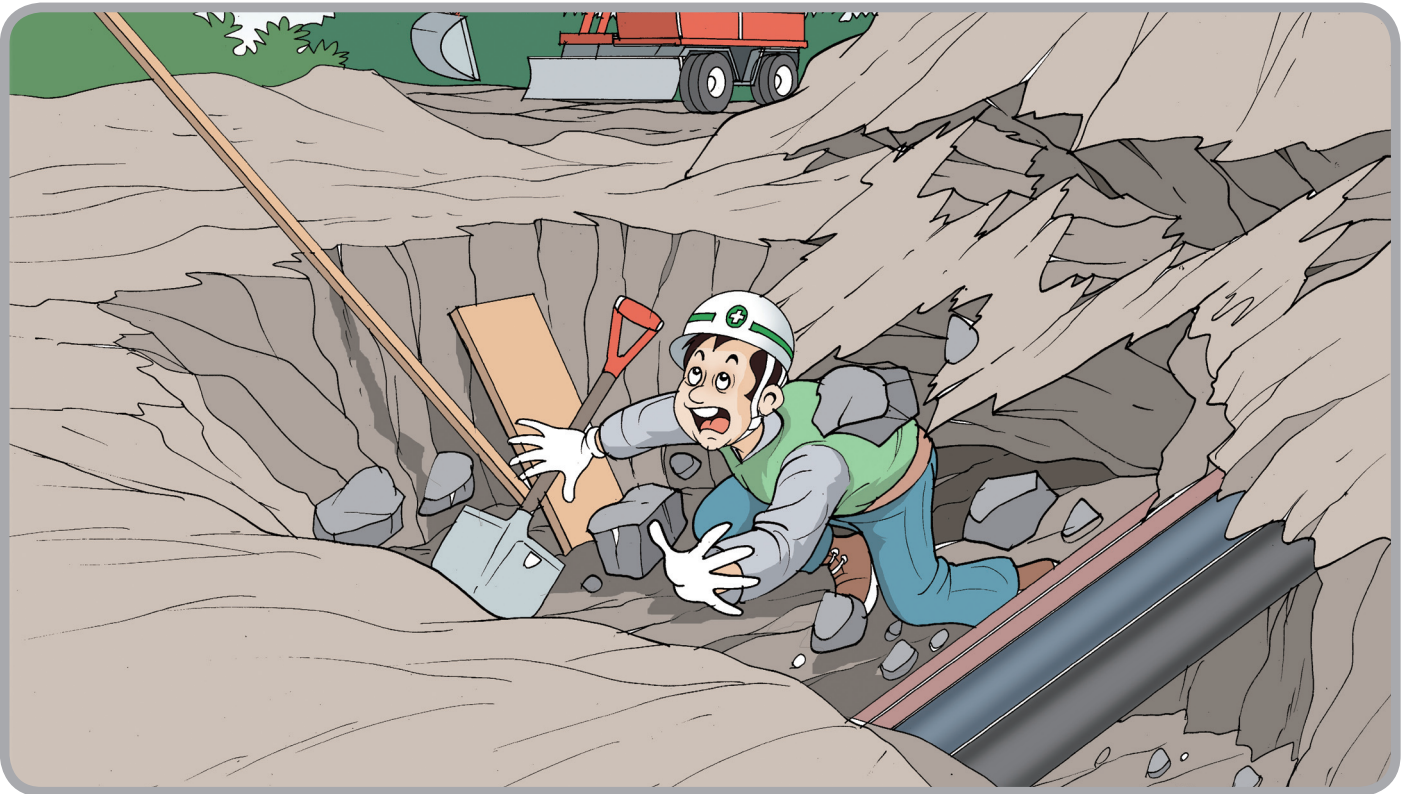
## 재해 상황도

공 사 명	○○○하수관거 정비사업	발생일시	2017. 08. 22(화) 14:14경
재해형태	무너짐	재해정도	사망 1명
소 재 지	인천시 ○○○	공사규모	오수관로 L=17km
재해개요	2017. 08. 22.(화) 14:14경 하수관거 정비사업 현장에서 관로공인 재해자가 오수관 설치 작업 중 굴착사면(높이 1.7m)이 무너져 사망한 재해임.

## ■ 지반 등의 굴착 시 위험방지 철저

- 지반 굴착 시 굴착면의 기울기를 기준(보통흙(습지) : 1:1~1:1.5)에 맞도록 하거나 흙막이 설치 등 기울기면의 무너짐 방지를 위하여 적절한 조치를 하여야 함

## ■ 지반의 무너짐에 의한 위험방지 철저

- 지반을 안전한 경사로 하고 낙하의 위험이 있는 토석을 제거하거나 옹벽, 흙막이 지보공 등을 설치하고
- 지반의 무너짐 또는 토석의 낙하 원인이 되는 빗물이나 지하수 등을 배제한 상태에서 안전하게 작업을 실시하여야 함

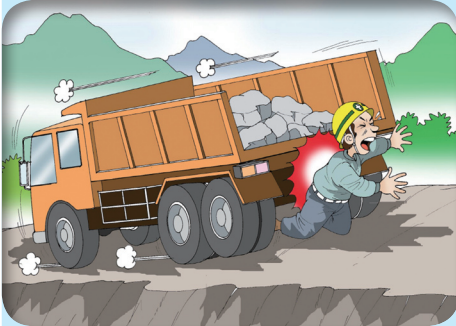
후진 중인 덤프트럭에 충돌

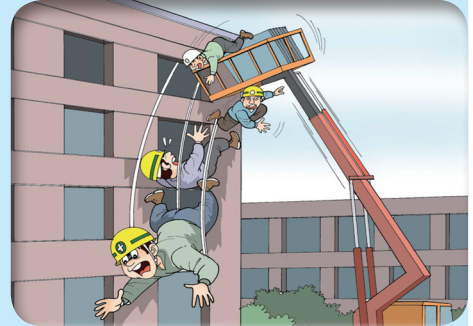
상부 작업대가 흔들려 떨어짐

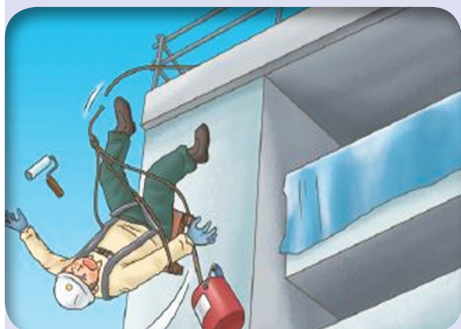
로프가 절단 또는 풀리면서 떨어짐

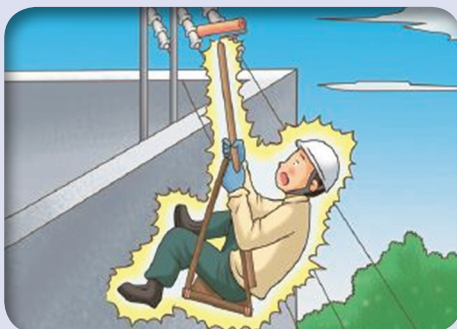
전로에 근접하여 작업 중 감전

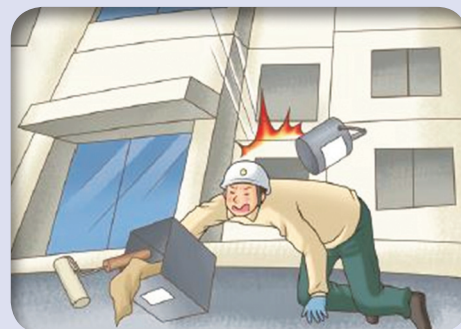
도장작업 중 작업도구 떨어져 맞음

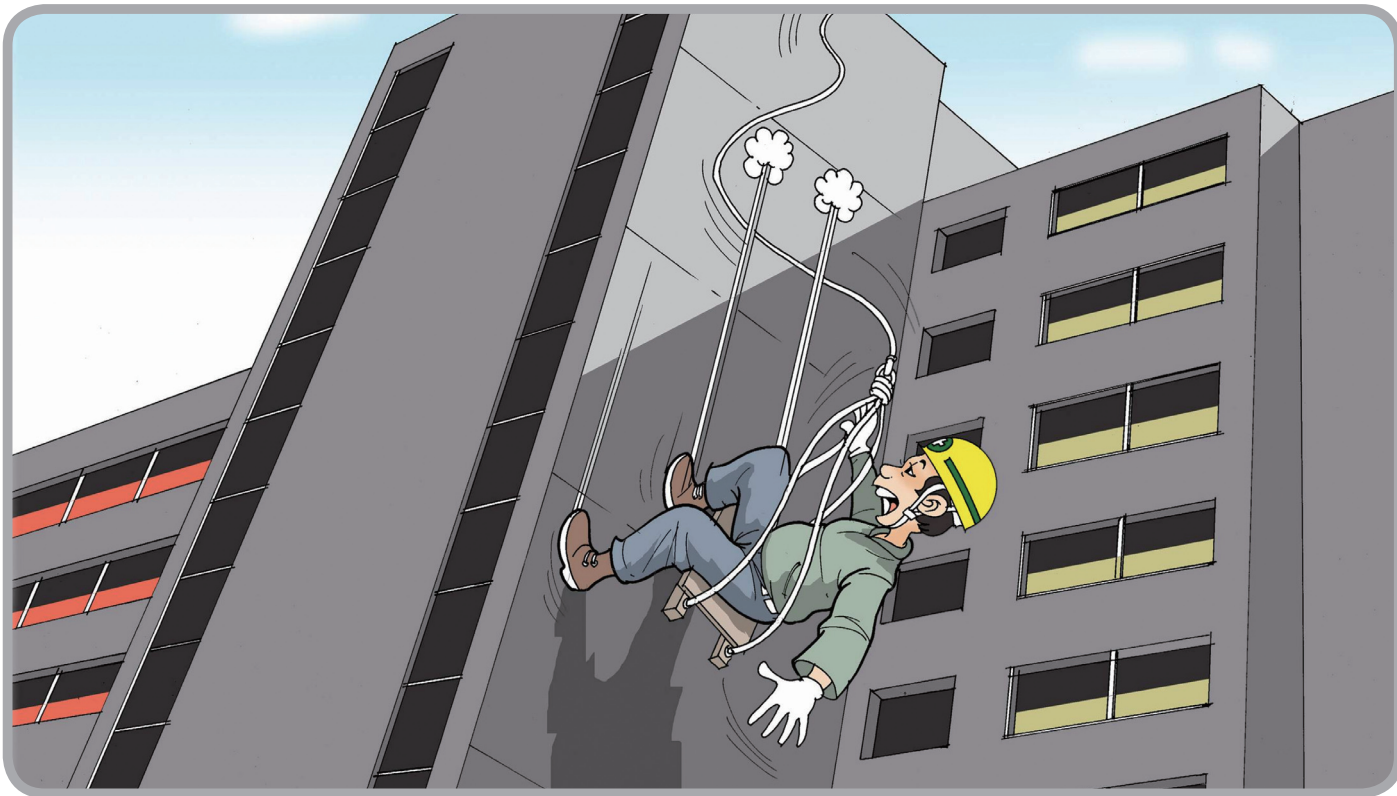
## 재 해 상 황 도

공 사 명	○○아파트 신축공사	발생일시	2017. 11. 15.(수)15:30경
재해형태	떨어짐	재해정도	사망 1명
소 재 지	하동군 ○○면 ○○리	공사규모	아파트 1개동(18층)
재해개요	2017. 11. 15.(수)15:30경 하동군 ○○면 소재 ○○아파트 신축공사 현장에서 도장공인 재해자가 달비계에 탑승하여 도장작업 중 옥상조형물(콘크리트 가로보)에 고정된 로프가 풀리면서 약 52m 아래로 떨어져 사망한 재해임.

- 달비계 작업 시 작업용 로프의 지지 · 체결 철저
  - 달비계 작업 시 작업용 로프는 풀리지 않도록 견고한 상태로 로프용 고리 또는 콘크리트 구조물 등에 2곳 이상 견고하게 체결
- 달비계 작업 시 관리감독자 관리감독 철저
  - 사업주는 달비계를 사용하는 작업을 시키는 때에는 작업 시작 전에 작업로프와 보조로프(안전대 걸이용 로프)에 설치된 안전대 부착설비(추락방지대) 및 근로자의 안전대 착용상태를 철저히 관리감독하여야 함

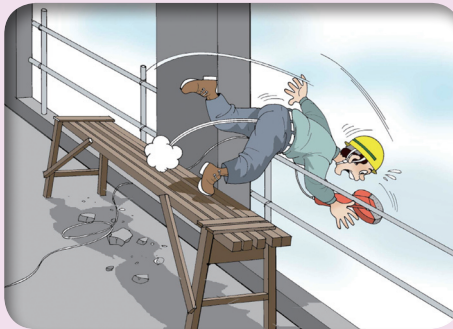
면정리 중 말비계에서 떨어짐

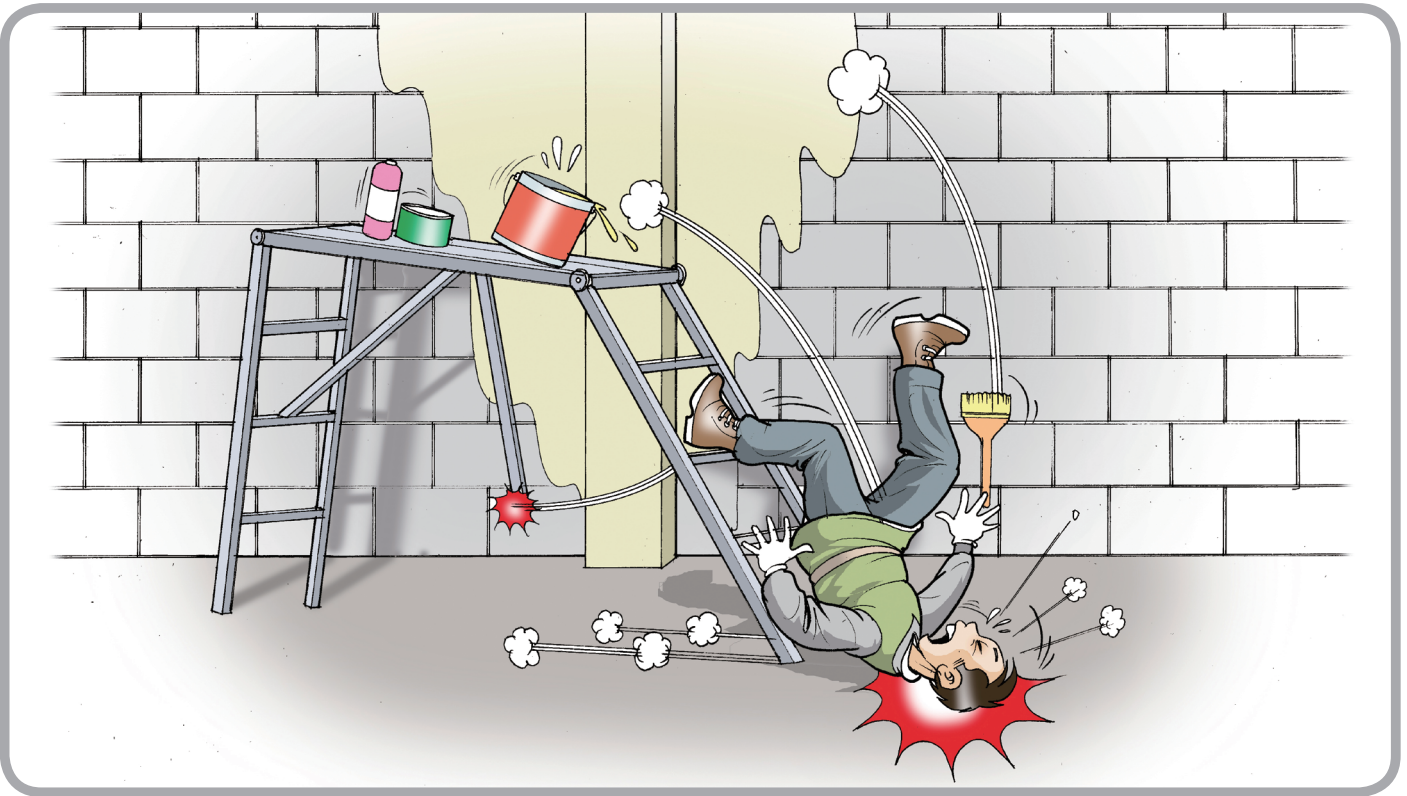
## 재해상황도

공사명	○○역 지식산업센터 신축	발생일시	2017. 11. 10.(금) 11:30경
재해형태	넘어짐	재해정도	사망 1명
소재지	경기도 안양시 ○○○	공사규모	지하2층 지상17층 1개동
재해개요	2017. 11. 10(금) 11:30경 경기도 안양시 ○○○ 소재, ○○역 지식산업센터 신축공사 현장에서 도장공인 재해자가 말비계(높이 1.3m)에 올라 작업 중 말비계 보조부재가 이탈되면서 떨어져 사망한 재해임.

### ■ 말비계 설치기준 준수

- 사업주는 말비계를 조립하여 사용하는 경우 지주부재와 수평면의 기울기를 75도 이하로 하고, 지주부재와 지주부재 사이를 고정시키는 보조부재를 견고하게 설치하여야 함

### ■ 개인보호구 착용 관리감독 철저

- 사업주는 말비계 작업 등 근로자가 떨어질 위험이 있는 작업 시 안전모를 지급하고 턱끈을 올바르게 체결하게 하는 등 관리감독 하여야 함

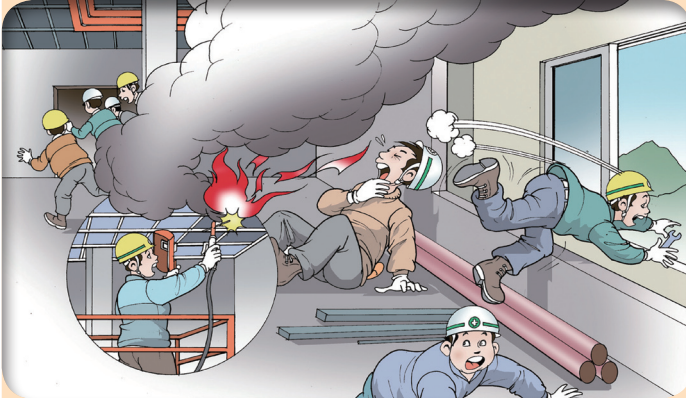
용접 작업 중 불꽃 비산에 의한 화재

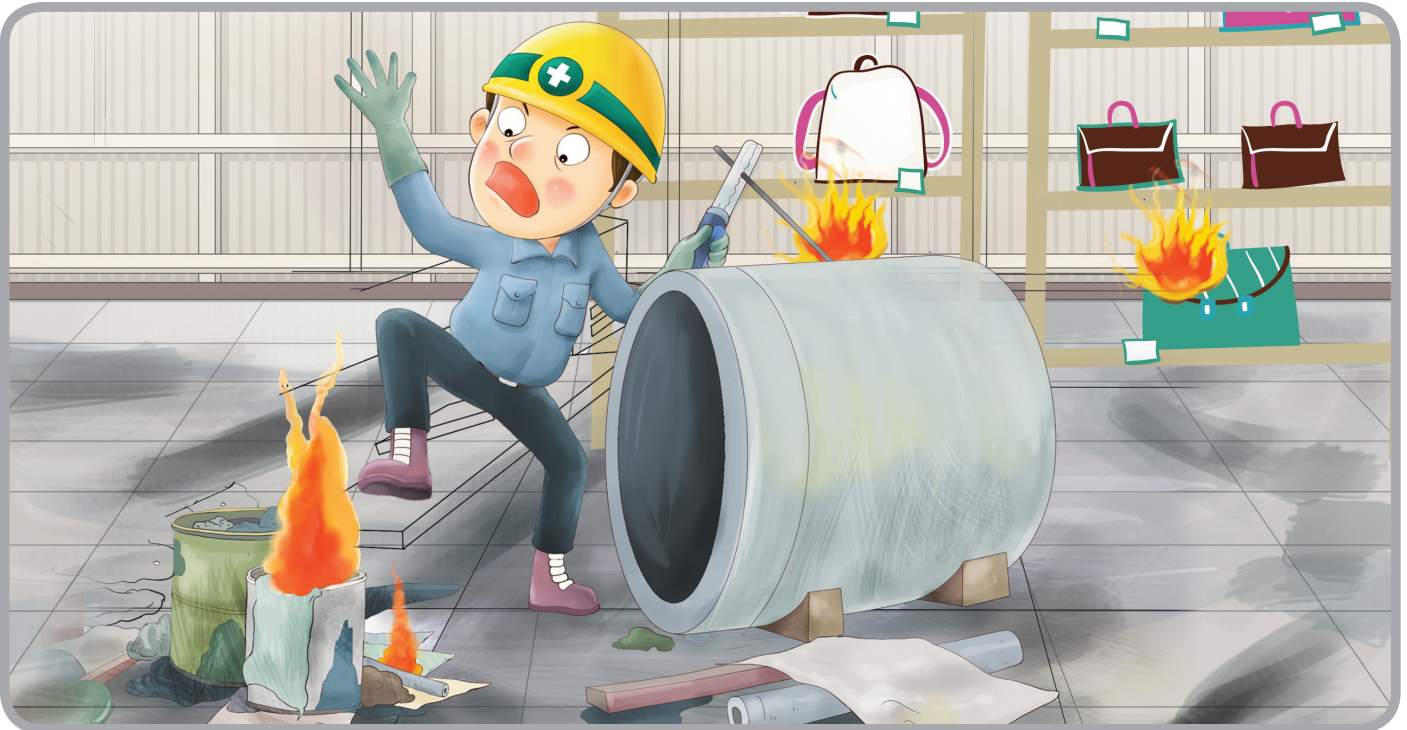
## 재 해 상 황 도

공 사 명	쇼핑몰 3층 매장 원상복구공사	발생일시	2017. 02. 4(토) 11:00경
재해형태	화재	재해정도	사망 2명, 부상 8명
소 재 지	경기도 화성시	공사규모	1개층 내부(1,414㎡)
재해개요	2017. 2. 4.(토) 11:00경 경기도 화성시 소재 쇼핑몰 매장 원상복구공사 현장에서 재해자가 운영 종료된 매장 내 남아있던 인테리어시설을 철거하는 작업 중 용단작업으로 인한 불티가 가연성 자재에 옮겨 붙으면서 화재가 발생하여 2명이 사망하고, 8명이 부상당한 재해임.

### ■ 통풍 등이 충분하지 않은 장소에서 용단 작업시 화재예방조치 실시

- 건물 창호가 내부 인테리어 및 가설 칸막이로 인해 차단되어 통풍이나 환기가 충분하지 않고 가연물이 있는 건축물 내부에서 용단과 같은 화기작업을 하는 경우 아래사항을 준수

- ① 작업준비 및 작업절차 수립
- ② 작업장 내 위험물의 사용·보관 현황 파악
- ③ 용접 불꽃, 불티 등 비산 방지조치
- ④ 작업근로자에 대한 화재예방 및 피난교육 등 비상조치

### ■ 화기 사용 금지조치

- 가연물에 대한 정리·제거가 이루어지지 않는 화재위험 장소에는 용단 작업 등 화기 사용을 금지하거나 화기 사용 전 사전에 가연물에 대한 정리·제거 실시

### ■ 소화설비 적정상태 설치

- 건축물 내부에서 용단 등 작업 시 화재를 예방하기 위해 건축물의 규모, 넓이 및 취급하는 물질의 종류 등을 고려하여 적절한 규격과 종류의 소화설비를 설치하고 화재발생 시 정상적으로 작동하도록 조치해야 함
