중대산업사고 동향

고소작업대(고소작업차)에서 인벽마감 작업중 붐 첫단이 파단되면서 작업자 2명 떨어짐

〈 사망 1명, 부상 1명 〉

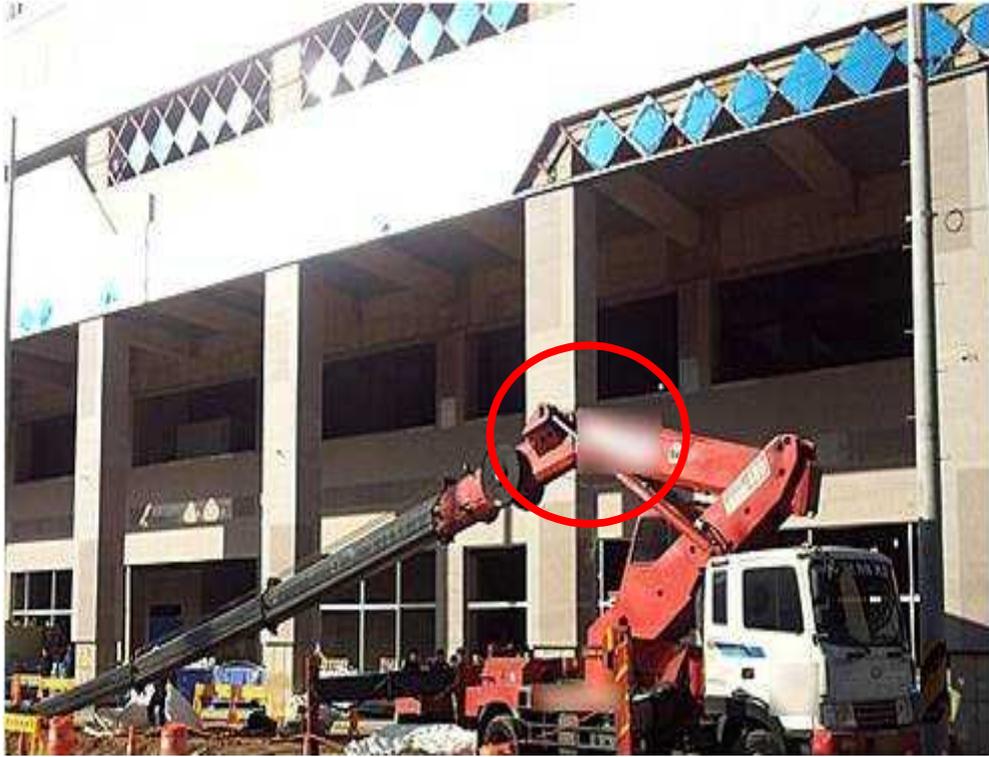
[사진 1 : 재해발생현장 전경]

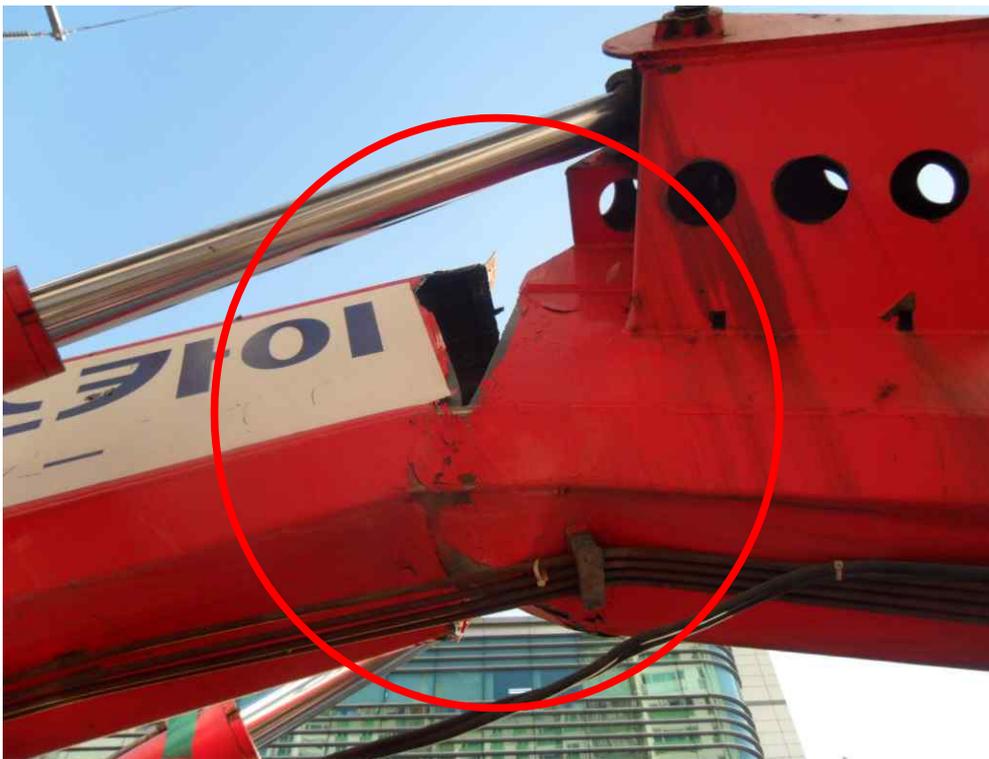
○ 고소작업대의 한계 작업반경 근접작업으로 붐의 피로파괴

- 고소작업차 붐의 인발길이는 약 27.3m로 성인 2명의 하중 (150kg)을 한계작업반경에 근접하여 작업하던중 하중을 견디지 못하고 붐의 첫단이 파단된 것으로 추정 됨.

[사진 2 : 붐대 첫 단 파단모습]

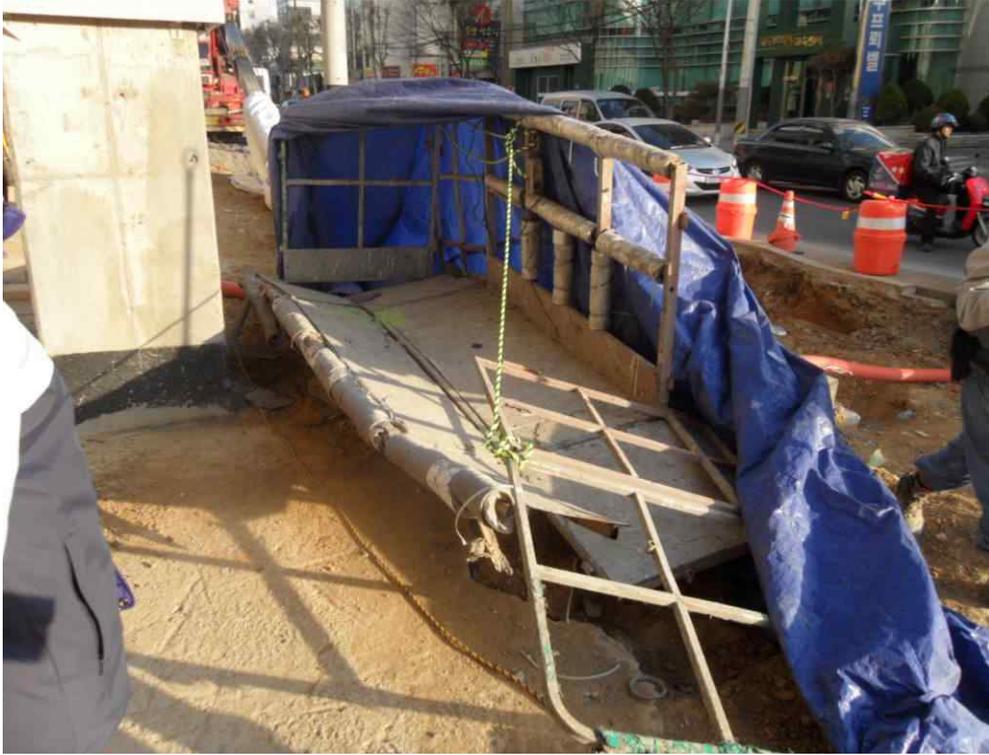
[사진 3 : 탑승중이던 작업대]

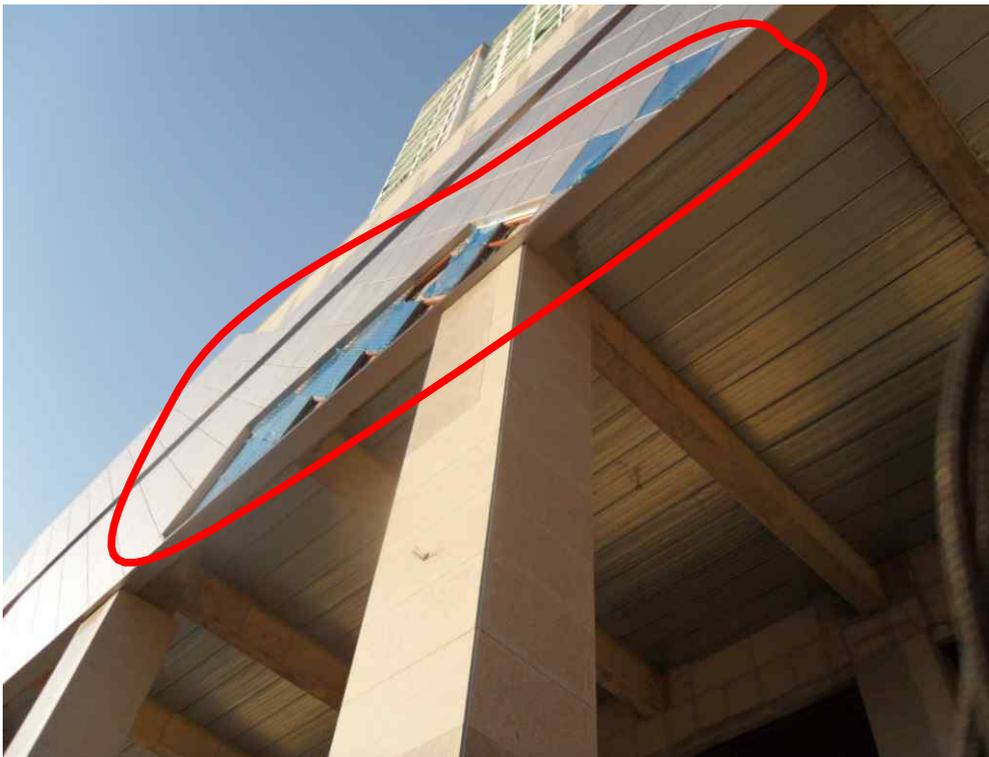
[사진 4 : 작업부위]
