# 고소작업대

## 불 파단으로 떨어짐

## 붐 인출용 와이어로프 파단으로 떨어짐

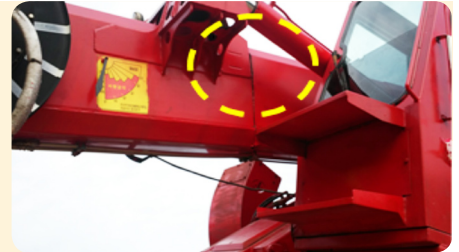
#### ▶ 재해 상황도

- 2014년 6월 15일(일) 고소작업대에 탑승하여 도장 작업을 하던 중 1단 불이 파단되면서 작업자가 떨어져 1명 사망하고, 2명이 부상 입은 재해임

#### ▶ 1단 불 용접부 사전 피로균열 발생

- 기복 실린던 고정을 위한 브라켓 강판의 용접선을 따라 피로 균열 성장이 시작되어 불 내부까지 관통

#### ▶ 불 길이·각도 등에 따른 허용 작업반경 초과 및 과적재

- 안전장치가 미설치(임의해제)된 상태에서 제조사가 제시하는 허용 작업반경 초과 및 과적재로 불 굽힘하중 부가

- 육안점검 시 의심스러운 경우 비파괴 검사(MT 등) 실시
- 제조사 매뉴얼에서 제시하는 작업 반경도의 준수여부를 확인하고 불 길이·각도센서, 로드셀 등을 설치토록 함 (임의해제 금지)

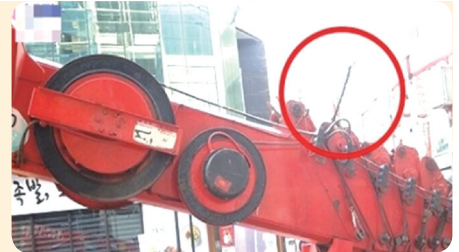
#### ▶ 재해 상황도

- 2016년 12월 7일(수) 고소작업대에 근로자와 자재를 싣고 붐 상승 중 붐 인출용 와이어로프가 파단되고, 급격히 붐이 접히면서 충격에 의해 작업자가 떨어져 1명 사망하고, 1명이 부상 입은 재해임

#### ▶ 설계 규격에 미달되는 와이어로프 및 풀리 설치

- 와이어로프의 강도가 저하되고, 시브의 파손에 따른 회전기능 상실로 와이어로프 수명단축

#### ▶ 붐 길이·각도 등에 따른 허용 작업반경 초과 및 과적재

- 안전장치가 미설치(임의해제)된 상태에서 제조사가 제시하는 허용 작업반경 초과 및 과적재로 피로하중 부가

- 붐 인출 와이어로프 및 풀리의 설계 규격 일치 여부 확인
- 붐 인출 와이어로프의 손상여부 및 풀리의 회전운동 상태(베어링) 점검
- 제조사 매뉴얼에서 제시하는 작업 반경도의 준수여부를 확인하고 붐 길이·각도센서, 로드셀 등을 설치토록 함 (임의해제 금지)
- \* 산업안전보건법 제36조제1항(1천만원 이하의 과태료)

- 주기적인 그리스 도포를 실시하여 와이어로프의 피로 수명 단축 방지

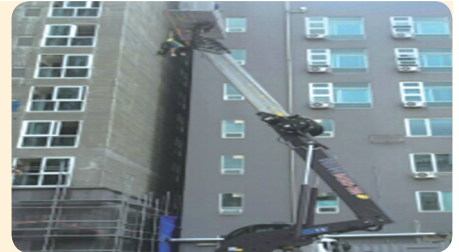
#### ▶ 재해 상황도

- 2016년 8월 10일(수) 고소작업대에 탑승하여 도시가스 배관작업 중 봄 인출용 체인 고정볼트가 파단되고, 급격히 봄이 접히면서 충격에 의해 작업자가 떨어져 2명 사망하고, 1명이 부상 입은 재해임

#### ▶ 체인 고정부 조립 불량 등으로 지속적 굽힘발생

- 고정 볼트에 체인의 장력에 의한 인장응력과 조립 불량 등으로 지속적인 굽힘 응력이 가해져 피로 균열 발생

#### ▶ 봄 길이·각도 등에 따른 허용 작업반경 초과 및 과적재

- 안전장치가 미설치(임의해제)된 상태에서 제조사가 제시하는 허용 작업반경 초과 및 과적재로 볼트의 피로하중 부가

- 봄 인출용 체인(와이어로프)의 고정금구, 볼트의 균열여부 점검
- 제조사 매뉴얼에서 제시하는 작업 반경도의 준수여부를 확인하고 봄 길이·각도센서, 로드셀 등을 설치토록 함 (임의해제 금지)

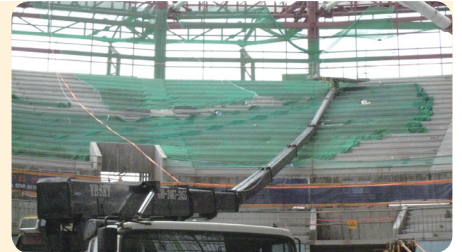
#### ▶ 재해 상황도

- 2016년 7월 24일(일) 고소작업대에 탑승하여 작업 위치로 이동하던 중 턴테이블 볼트가 파단되면서 근로자가 작업대에서 떨어져 1명 사망하고, 1명이 부상 입은 재해임

#### ▶ 조립 단계에서 체결볼트 일부 미설치

- 볼트 체결부가 선회 포스트의 내부 보강판 등에 위치하는 경우 조립 단계에서 일부 미설치로 지속적인 유동발생

#### ▶ 불 길이·각도 등에 따른 허용 작업반경 초과 및 과적재

- 제조사가 제시하는 허용 작업반경 초과 및 과적재로 인해 볼트 전반에 걸쳐 체결 이완 발생

- 설계·제작단계에서 턴테이블 체결볼트는 구조물을 해체하지 않고도 육안으로 검사가 가능한 구조로 안전인증 실시  
\* 산업안전보건법 제34조제2항(3년이하의 징역 또는 2천만원 이하의 벌금)

- 턴테이블 체결볼트의 설계규격, 일부 미설치 및 풀림여부 등 이상유무 확인
- 제조사 매뉴얼에서 제시하는 작업 반경도의 준수여부를 확인하고 불 길이·각도센서, 로드셀 등을 설치토록 함 (임의해제 금지)  
\* 산업안전보건법 제36조제1항(1천만원 이하의 과태료)
