타워크레인 연장설치 작업 후 연결핀 고정 중 무너져 떨어짐

공 사 명	00건설(주) 00클래스신축공사	발생일시	2014.01.23(목) 11:20분경
재해형태	떨어짐	재해정도	사망 1명, 부상 1명
소 재 지	세종특별자치시 고운동 소재	공사규모	지 하 1, 지 상 15~20층 (7개 동)

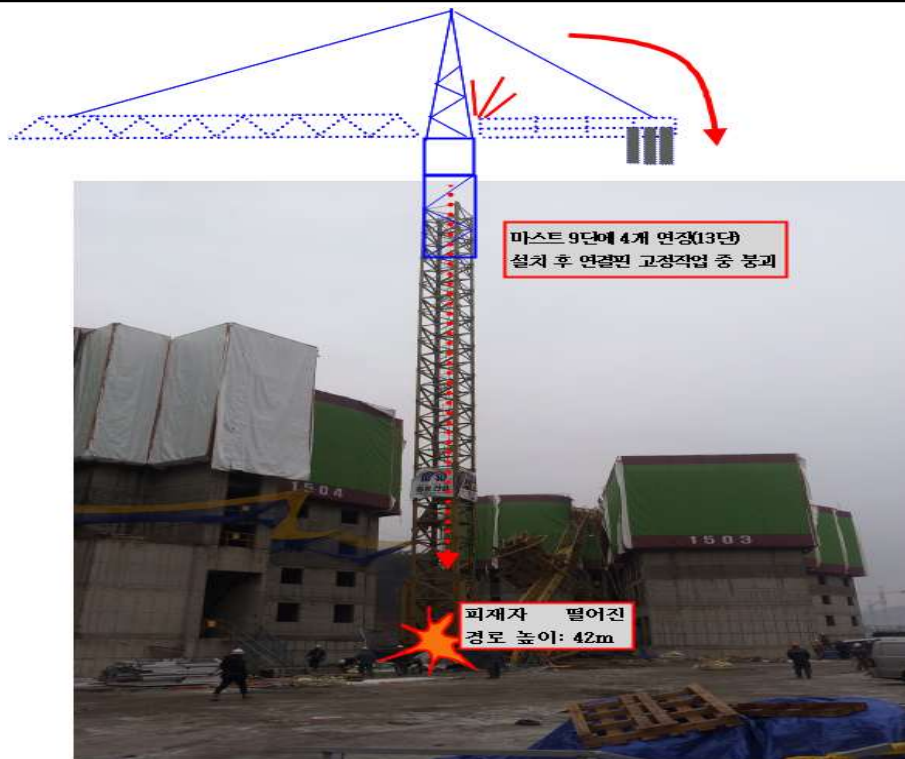
재 해 상 황 도

피해자 000(남, 53세, T/C조립원)이 동료작업자 5명과 함께 타워크레인의 기 설치된 마스트 9단 위에 마스트 4개(마스트 13단, 높이:49m)를 연장설치하고 최종 마스트(13단)와 회전체(턴테이블)를 핀으로 고정작업하던 중 상부구조가 균형을 잃어 뒤집어 지면서 상승장치(텔레스코픽 케이지)의 발판에서 유압장치를 조작하여 하강 하던 피해자는 약42m 아래 주차장 상부 콘크리트 바닥으로 텔레스코픽 케이지와 함께 떨어져 후송 치료 중 3일 후에 사망하고 운전원은 부상을 당한 재해임.

- T/C 설치 · 해체작업 순서 준수
- 타워크레인을 설치할 경우에는 설치 · 해체계획서의 설치순서에 따라 각 부재를 설치하여야 하며 상부구조는 균형을 유지하면서 턴테이블 피봇조인트와 텔레스코픽 케이지 상부는 연결핀이 고정된 상태에서 턴테이블 피봇조인트와 최상부 마스트간의 연결핀으로 고정작업을 하는 등 설치작업순서를 반드시 준수하여야 함.
