안전보건 가이드라인

장마철 건설현장

2017. 5.

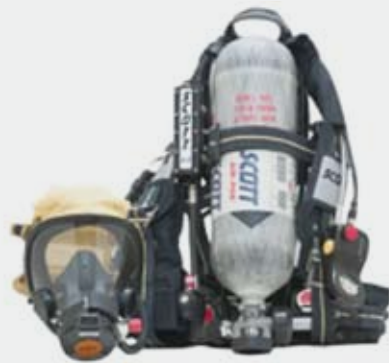
* 공기호흡기(SCBA)

- ▶ 산소농도가 18% 미만인 장소에서 공기정화식 호흡보호구(방독마스크 등)는 전혀 도움이 되지 않습니다. 반드시 공기호흡기(SCBA)나 송기마스크를 착용토록 해야 함

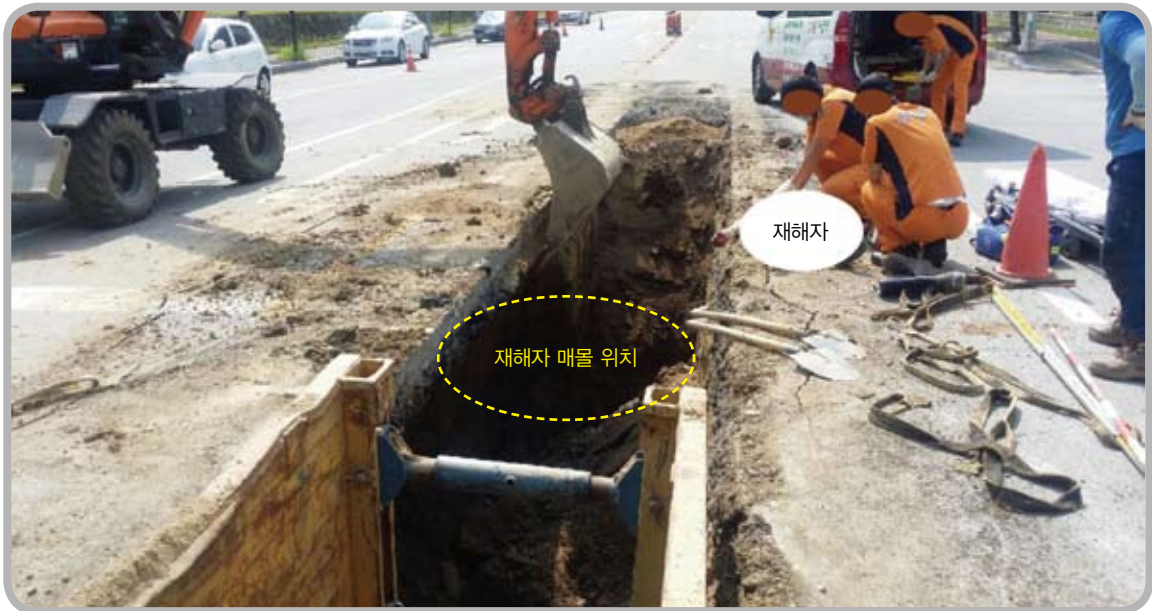
재 해 상 황 도

공 사 명	공업용수 호환관로 설치공사	발생일시	2016. 7. 31(일) 14:50분경
재해형태	무너짐	재해정도	사망 1명
소 재 지	경북 구미시 구포동	공사규모	L=3,806m(주철관, D500mm)
재해개요	2016.07.31(일) 14:50분경 공업용수 관로설치공사 현장에서 원청업체 소속 재해자(배관공)가 굴착깊이 2.5m에 매설된 관로 모래 포설 작업 중 수직으로 굴착된 굴착면 일부가 무너지면서 하반신이 매몰되어 사망한 재해임.

- 관로설치공사 등에서 굴착면 높이가 2미터 이상인 터파기 등의 굴착작업을 할 때는 사전에 형상과 지질상태 등을 조사, 결과를 반영한 작업계획서를 작성하고 그에 따라 작업하도록 관리·감독하여야 함.

- 관로설치공사 등에서 굴착작업시 조립식 간이 흙막이 등의 설치 시에는 설계도서 등의 조립도에 따라 설치 후 작업
 - 현장여건상 작성된 조립도 및 설계도서상의 형식을 적용이 어려울 경우 전문가 검토 및 설계변경등을 통하여 여건에 맞게 변경하고 안전한 방법으로 공사 진행

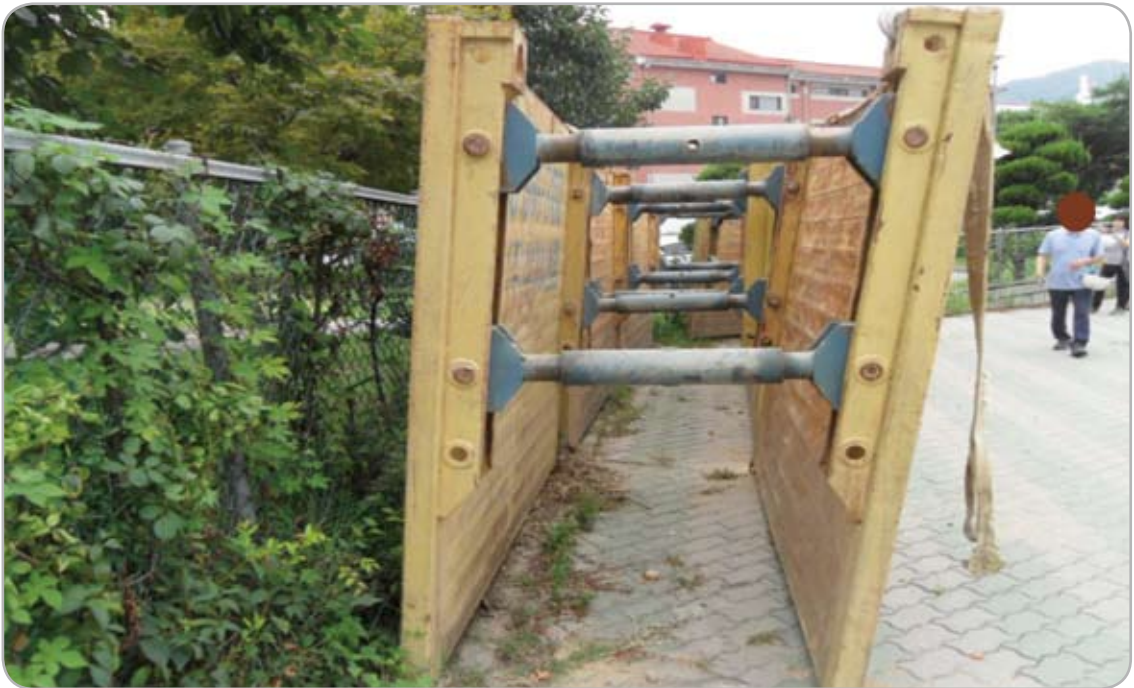
조립식 간이흡막이(TS판넬 - 경량 BOX TYPE)

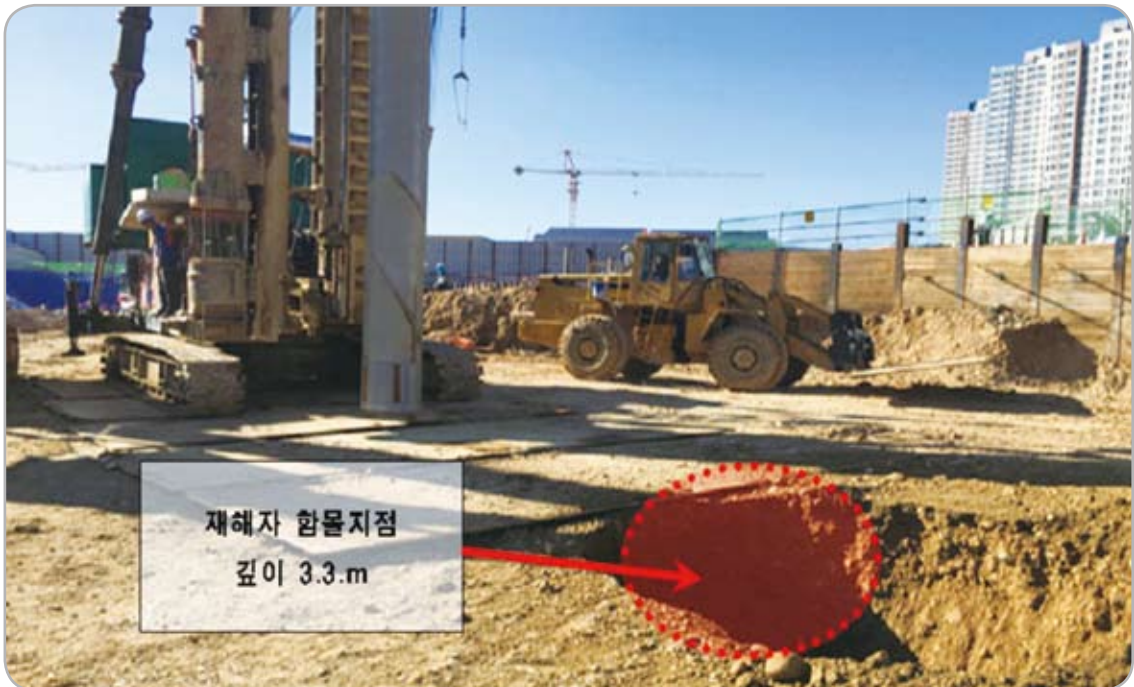
천공기(100톤)로 GL-14m까지 천공 : 18m 케이싱($\Phi 700$)과 오거 사용

(재해발생) 18m 케이싱 인발 : 재해발생 당시 공정

※ 18m 케이싱이 높아 파일이음이 안되므로 12m 케이싱으로 교체하기 위해 인발

보조 케이싱(12m) 설치

13m PHC파일($\Phi 600$) 관입 : 크레인(80톤) 으로 인양

13m PHC파일 상부에 10m PHC파일 용접이음 : CO2 아크용접

당 현장의 가설홀에서 PHC 파일이음 시공순서

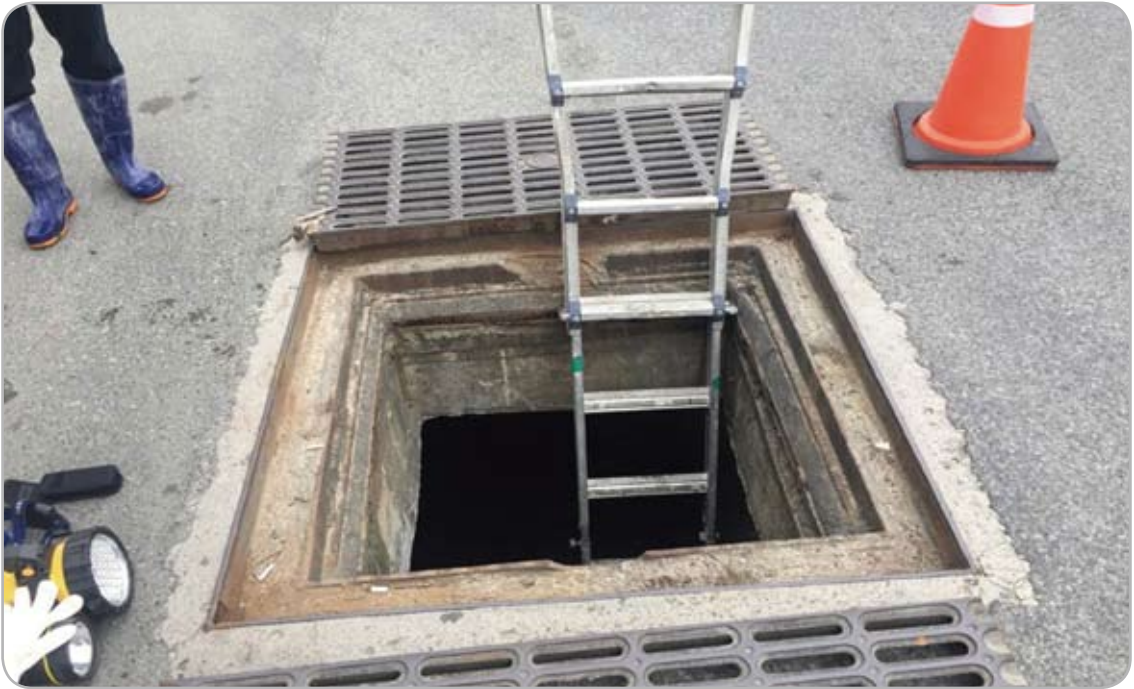
재해자가 출입했던 맨홀

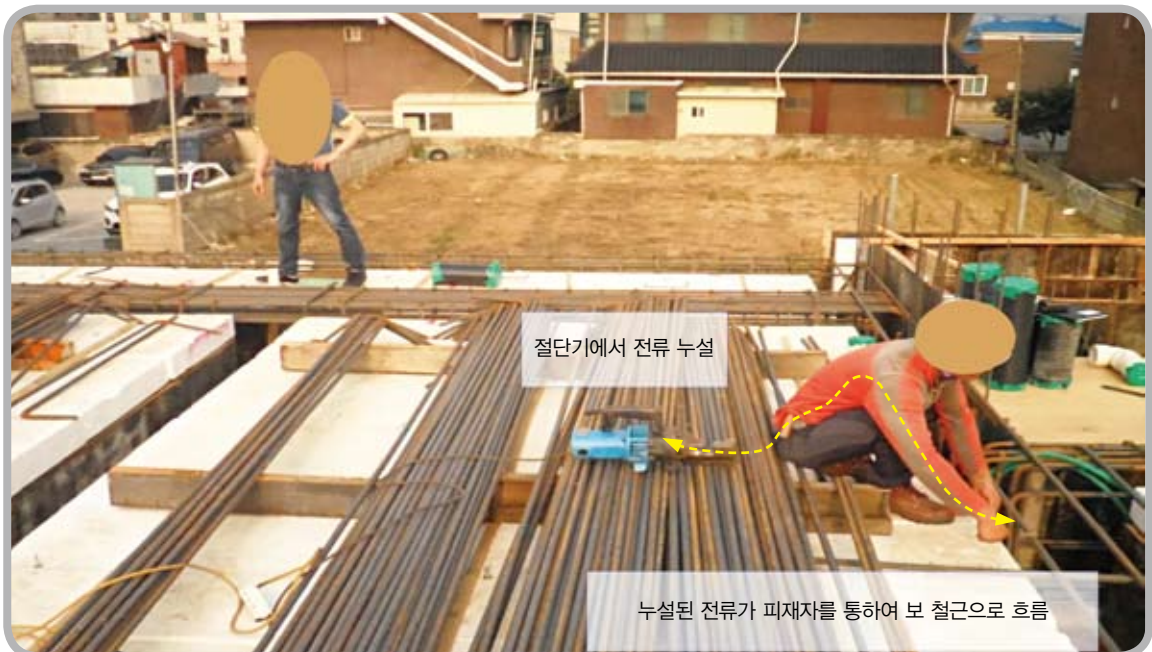
재해 상황도

공사명	○○○님 직영건축공사	발생일시	2016. 7. 8.(금) 09:00경
재해형태	감전	재해정도	사망 1명
소재지	충남 천안시 서북구 입장면 소재	공사규모	다가구주택 1동(지상4층)
재해개요	2016. 07. 08.(금) 09:00경, 충남 천안시 서북구 입장면 소재 개인직영건축공사 현장에서 재해자(철근공)가 1층 슬라브 위에서 철근 더미에 앉아 보 철근 조립작업 중 철근 절단기에서 누설된 전류에 의해 감전되어 사망한 재해임.

- 철근 절단기와 같은 휴대용 전기기구를 사용시 전원 인출 경로상의 접지선은 반드시 연결하여 사용.
- 임시배선의 전로에 연결하여 휴대용 철근 절단기를 사용시 누전에 의한 감전을 방지하기 위하여 해당전로의 정격에 적합하고 감도가 양호하며 확실하게 작동하는 누전차단기(정격감도전류 30mA 이하, 작동시간 0.03초 이내)를 경유하여 절단기의 전원 인출.

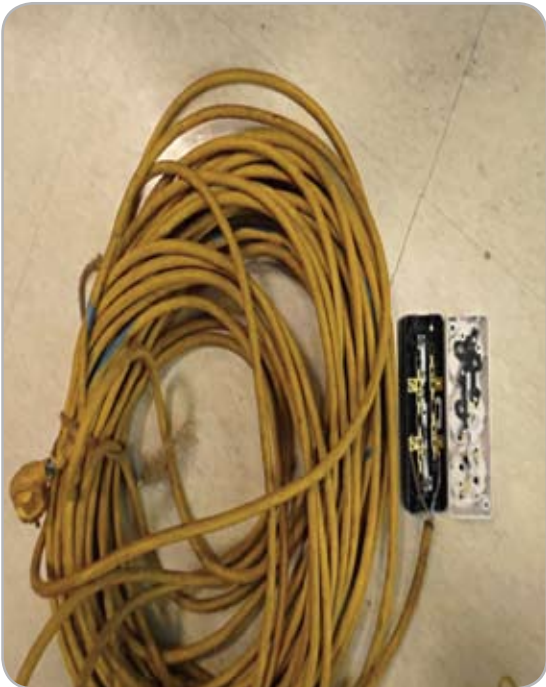
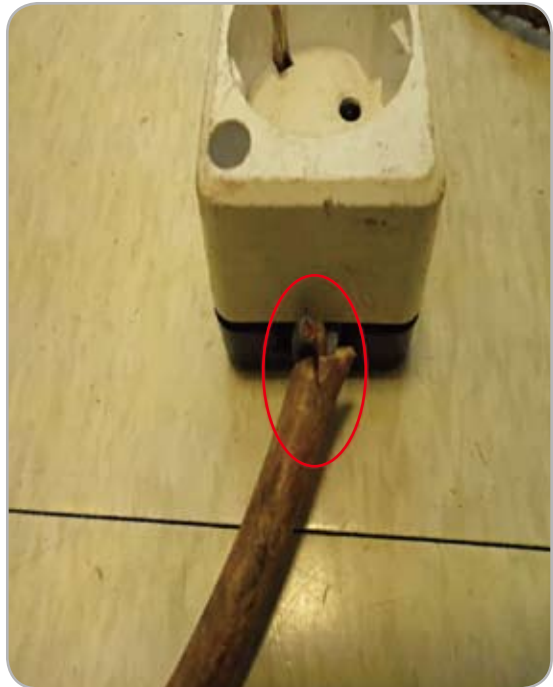
재해당시 사용했던 가설전선(좌), 접지선이 끊어진 가설전선(우)

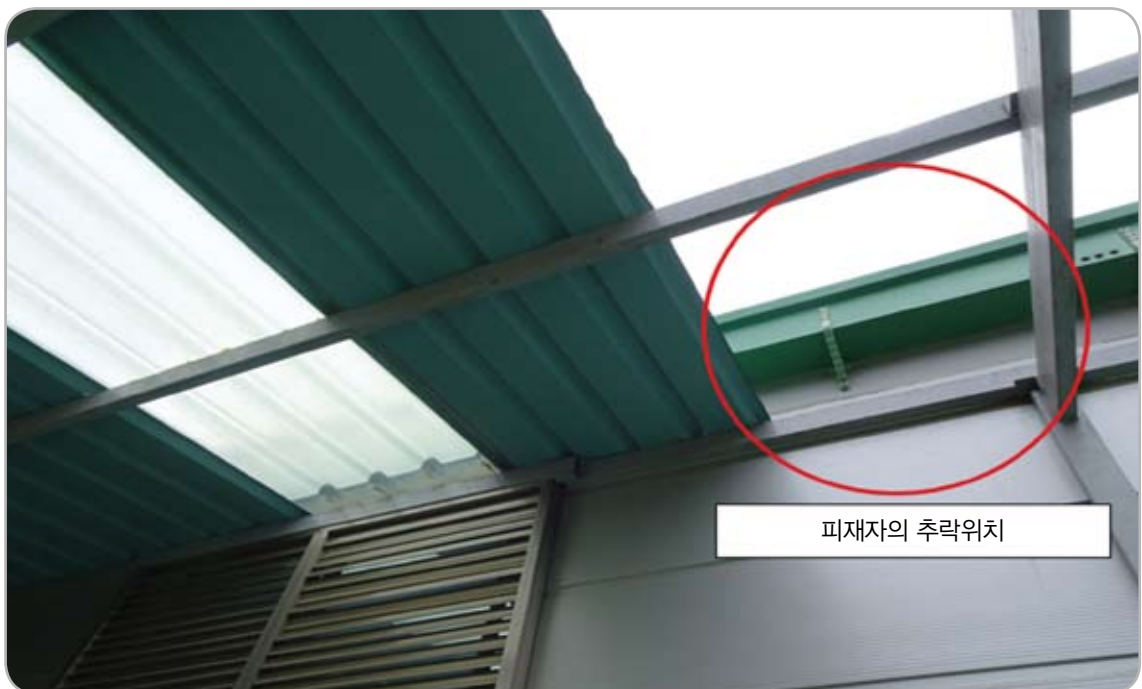
재해자 떨어진 위치
